**EKSPERTYZA STANU TECHNICZNEGO FUNDAMENTÓW BUDYNKÓW  
SZKOŁY IX LICEUM OGÓLNOKSZTAŁCĄCEGO Z ODDZIAŁAMI  
DWUJĘZYCZNYMI IM. ŚW. KRÓLOWEJ JADWIGI W RZESZOWIE**

**INWESTOR:** IX Liceum Ogólnokształcące z Oddziałami Dwujęzycznymi  
im. Św. Królowej Jadwigi w Rzeszowie  
ul. Orzeszkowej 8a, 35-006 Rzeszów

*Lipiec 2023r.*

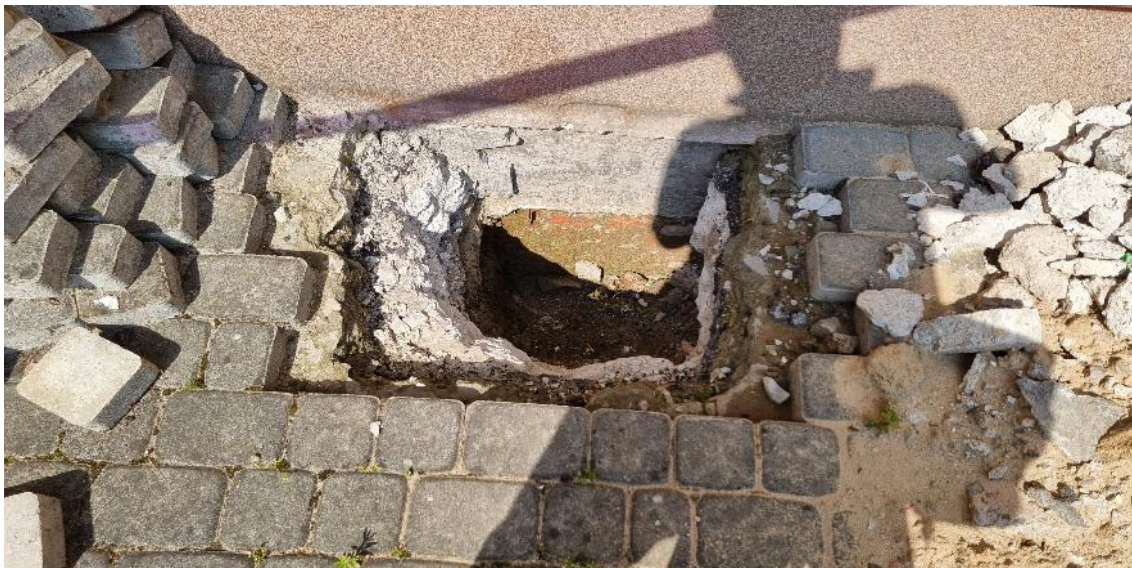
Fot. 1

Budynek główny posadowiony na płytkich fundamentach bezpośrednich, wylewanych na mokro z betonu żwirowego. Nie stwierdzono możliwości występowania nierównomiernego osiadania budynku, ponadnormatywnych spękań i odkształceń. Ściany fundamentowe/piwnic budynku murowane z cegły ceramicznej pełnej, o zróżnicowanej grubości 38,0 i 25,0cm nie wykazujące ponadnormatywnych odkształceń, zarysowań. Ściany zewnętrzne wykazujące duży stopień zawilgocenia w przedziale 10,0%-14,0% oraz zgodnie z wskazaniami urządzenia pomiarowego wykraczające poza skalę. Zgodnie z tabelą nr 1 klasyfikujące mury jako mocno wilgotne oraz mokre. Wykonana odkrywka ściany fundamentowej budynku głównego wykazała znaczny stopień degradacji pionowej izolacji przeciwwilgociowej lub jej brak. Ściany piwnic wewnątrz budynku wykazujące cechy znacznych zawilgoceń, z miejscowymi wysoleniami, odspojeniami, zagrzybieniem. W części północno-wschodniej budynku (dobudowane wejście do szatni) widoczne znaczne przecieki i zawilgocenia.

*Widok odkrywki ściany fundamentowej budynku głównego*

- 
- Na podstawie oględzin budynku stwierdzono, iż znajduje się on w stanie średnim wymagającym wykonania robót remontowych i naprawczych
  - W związku z brakami i ubytkami izolacji przeciwwilgociowych należy odtworzyć przeciwwilgociowe izolacje pionowe i poziome

- Wtórne izolacje poziome ław fundamentowych wykonać jako iniekcje z przyjęciem pełnych systemowych rozwiązań lub alternatywnie przy zastosowaniu metody cięcia

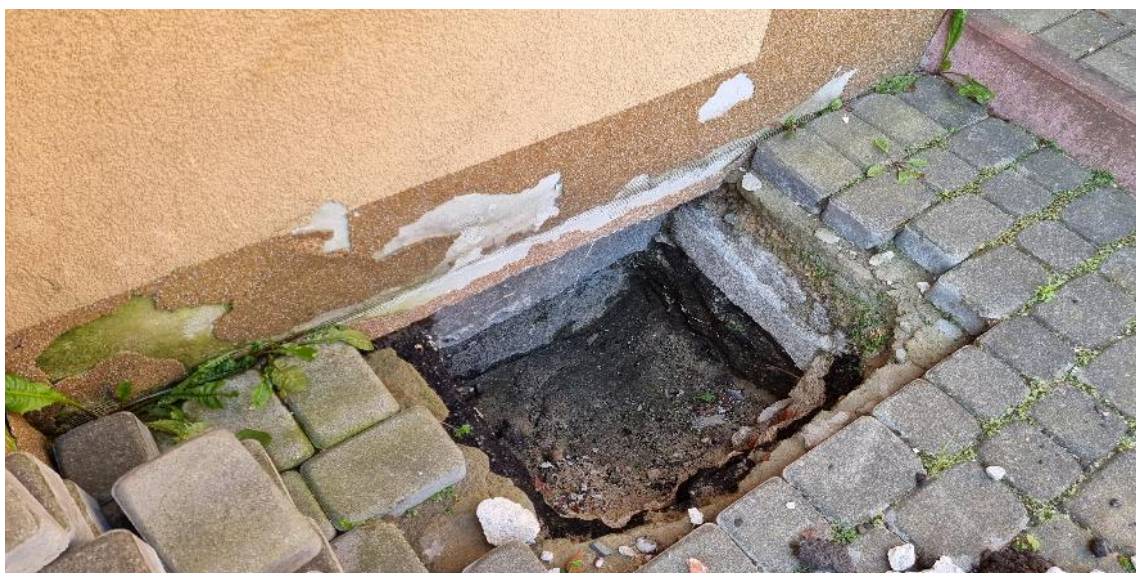
Fot. 2

Budynek łącznika i sali gimnastycznej posadowiony na płytkich fundamentach bezpośrednich, wylewanych na mokro z betonu żwirowego. Nie stwierdzono możliwości występowania nierównomiernego osiadania budynku, ponadnormatywnych spękań i odkształceń. Ściany fundamentowe budynku murowane z cegły ceramicznej pełnej, nie wykazujące ponadnormatywnych odkształceń i zarysowań. Ściany fundamentowe wykazujące cechy dużego stopnia zawilgoceń. Wykonana odkrywka ścian fundamentowych budynku głównego nie wykazała znacznych ubytków w izolacji przeciwwilgociowej pionowej, jednakże wykazała postępującą degradację środka użytego do izolacji.

*Widok odkrywki ściany  
fundamentowej łącznika i sali  
gimnastycznej*

- Prace obejmujące wykonanie wtórnych izolacji pionowych i poziomych winny obejmować ściany fundamentowe budynku głównego, łącznika, sali gimnastycznej

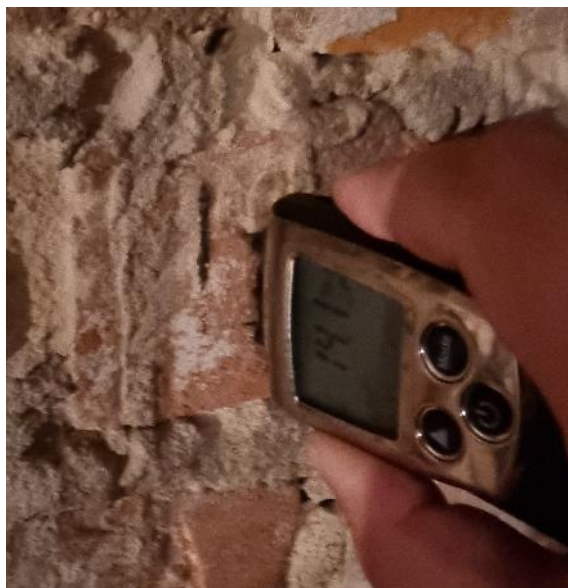
*Fot. 3 Pomiar wilgotności muru wewnątrz budynku*

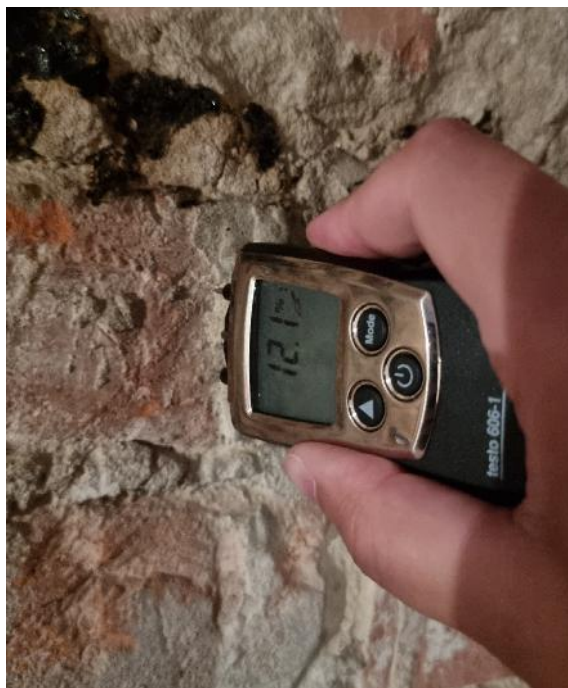
*Fot. 4 Pomiar wilgotności muru wewnątrz budynku*

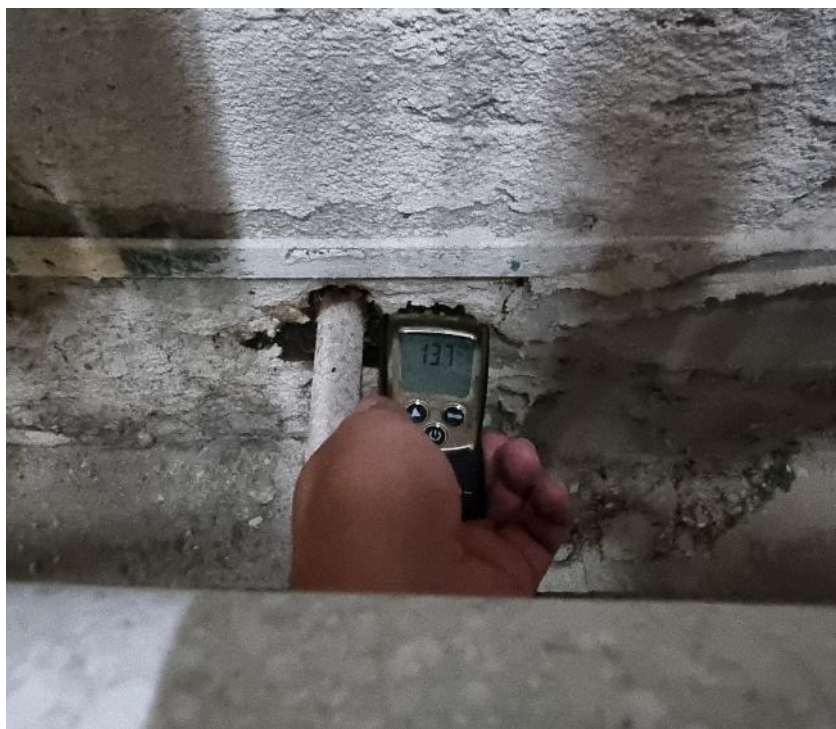
*Fot. 5 Pomiar*

*wilgotności muru wewnątrz budynku*

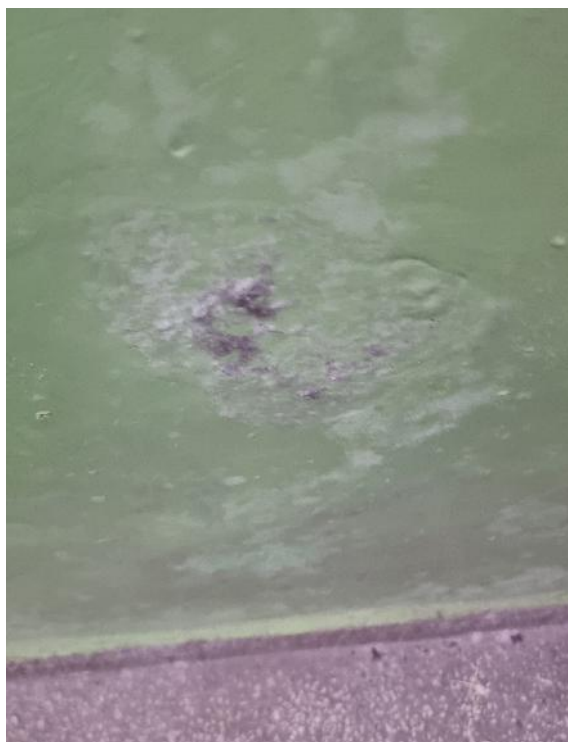
*Fot. 6 Widok uszkodzeń warstwy wykończeniowej ścian wewnątrz pomieszczeń szatni*

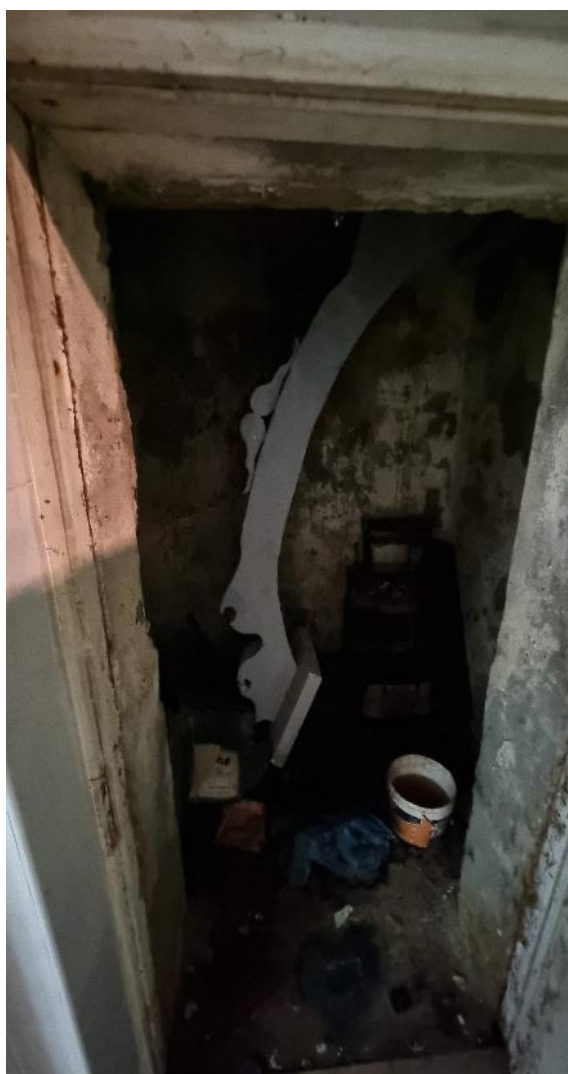
*Fot. 7 Widok nieużytkowanego pomieszczenia zsypu*

- Celem zapewnienia prawidłowego odprowadzenia wilgoci z pomieszczeń piwnicznych jest zapewnienie odpowiedniego poziomu wentylacji
  - W trakcie realizacji prac zalecana jest likwidacja szachtu nieużytkowanego zsypu węgla

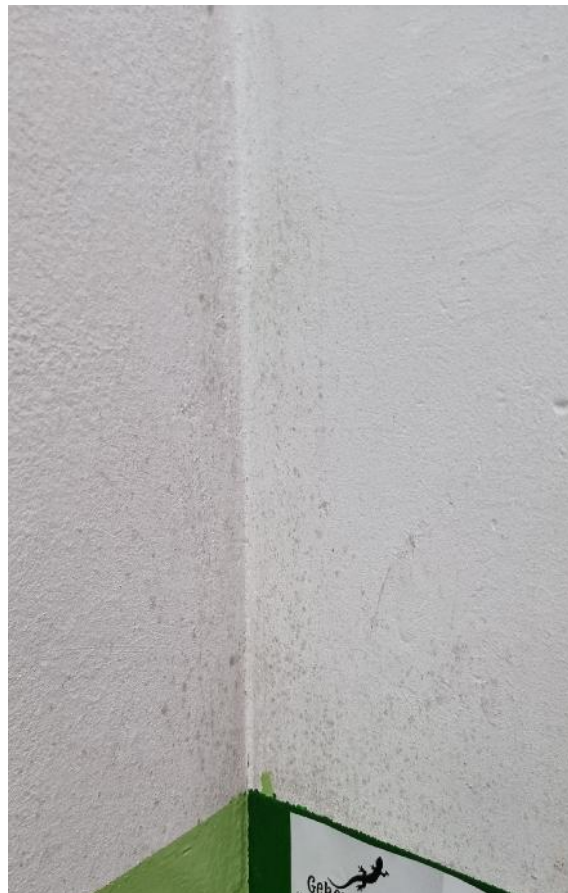
*Fot. 8 Widok pleśni na ścianach szatni*

- Przed przystąpieniem do prac remontowych wskazane jest wykonanie badań mykologicznych celem doboru odpowiednich środków chemicznych przeznaczonych do odgrzybiania pomieszczeń podpiwniczenia budynku głównego, łącznika, klatki schodowej prowadzącej do pomieszczeń piwnicy

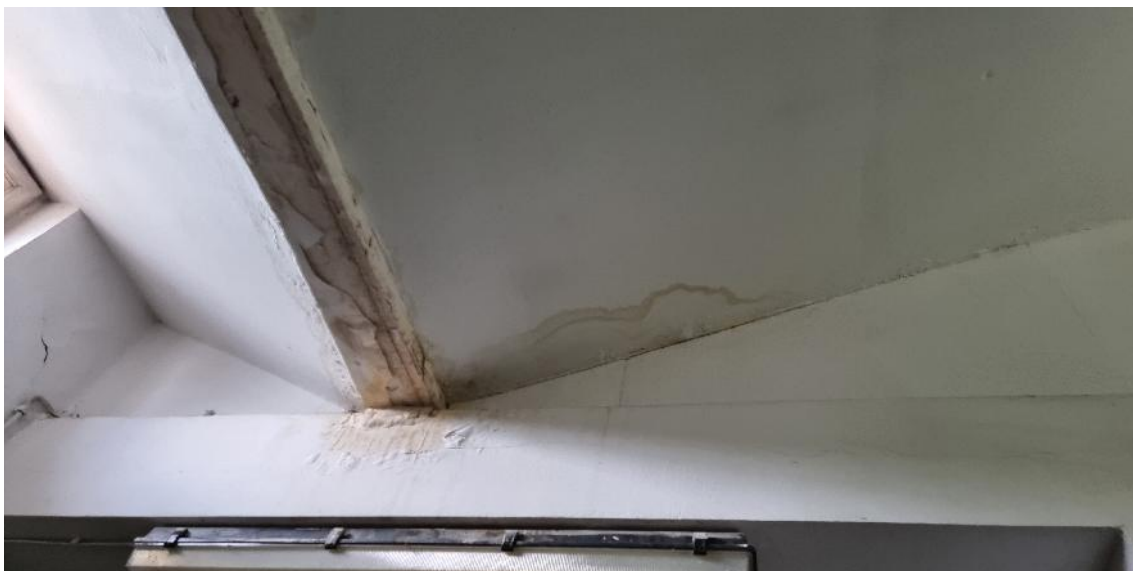
*Fot. 9*

*Widok zacieków nad klatką schodową – zejście do szatni*

- Ze względu na występujące znaczne przecieki występujące w obrębie klatki schodowej do pomieszczeń podpiwniczenia budynku głównego należy wykonać
-

kontrolę poprawności wykonania i montażu koryta zlewowego, obróbek blacharskich, lub rozważyć przebudowę zadaszenia klatki schodowej

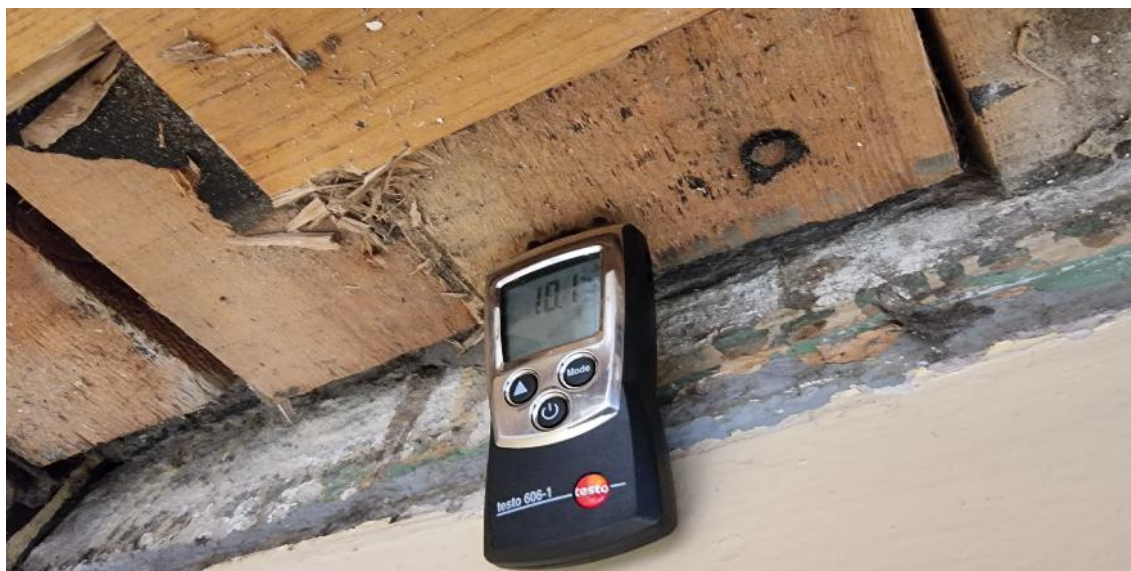
Fot.

10 Widok odkrywki podłogi w sali gimnastycznej / pomiar wilgotności

- W pomieszczeniu sali gimnastycznej zaleca się wykonanie nowych warstw podłogi na gruncie z zastosowaniem rozwiązań dla podłóg powierzchniowo elastycznych

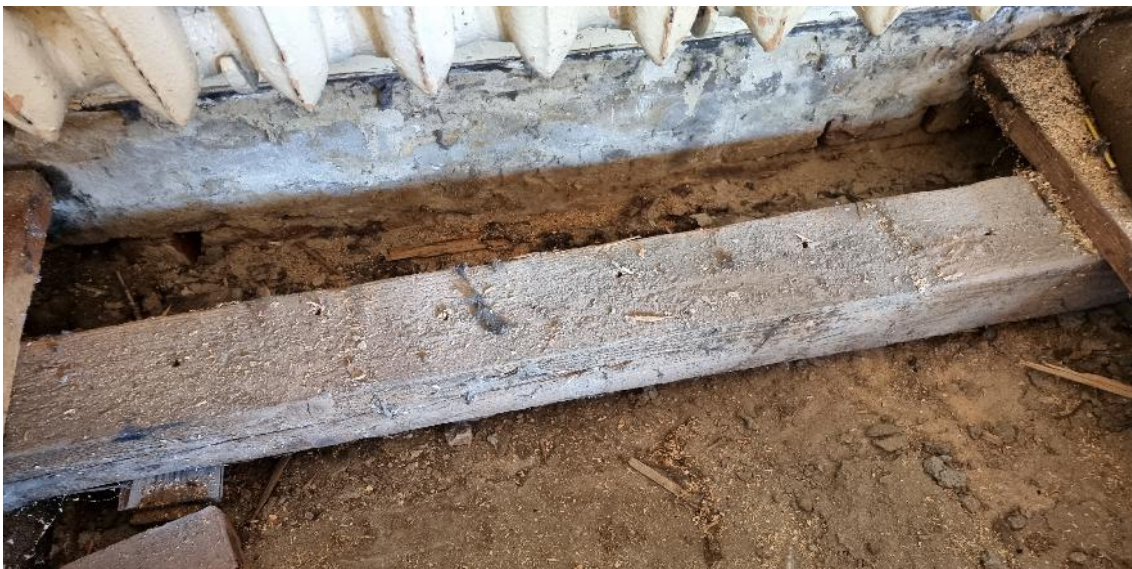
Fot.

11 Widok odkrywki podłogi w sali gimnastycznej

- Ze względu na występujący w budynku szkoły charakterystyczny zapach szczególną uwagę należy zwrócić na impregnowaną przekładkę tekturową zastosowaną na sali gimnastycznej, ze względu na brak przekroczeń dopuszczalnych stężeń czynników biologicznych i chemicznych ( załącznik nr 1 i załącznik nr 2) wskazanym jest wykonanie badań pod kątem szkodliwości chemicznej użytego środka impregnującego

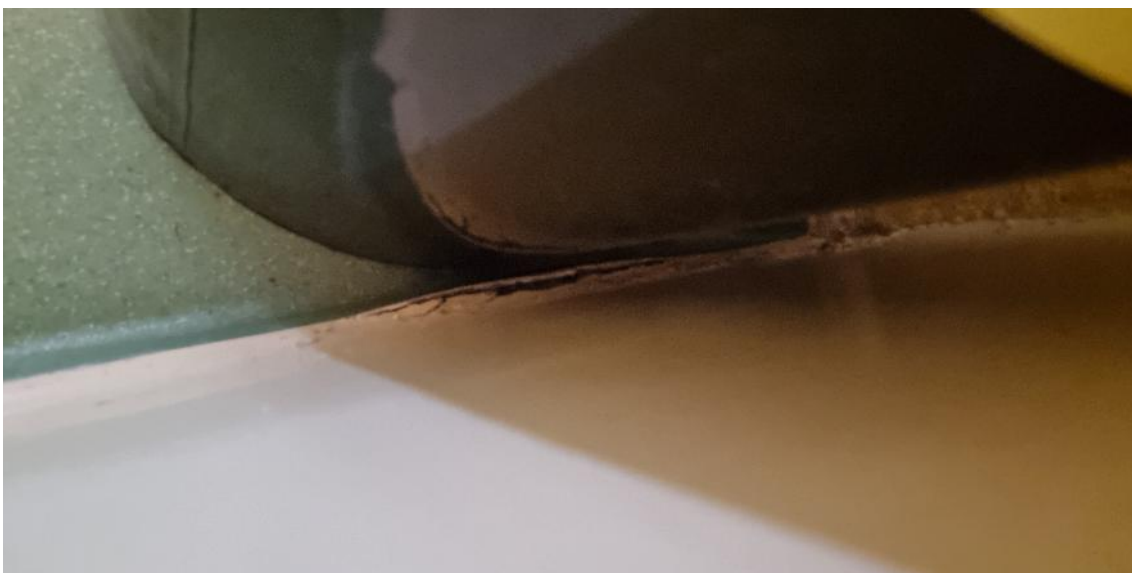
Fot.

12 Widok odspojień wykładziny PCV

- Wskazane jest wykonanie nowych warstw podłóg na gruncie w pomieszczeniach piwnicy budynku głównego wraz z wykonaniem izolacji termicznej
  - Izolacje pionowe ścian fundamentowych realizować zgodnie z wytycznymi i proponowanymi rozwiązaniami producenta systemu wtórnej izolacji poziomej z zachowaniem reżimu technologicznego

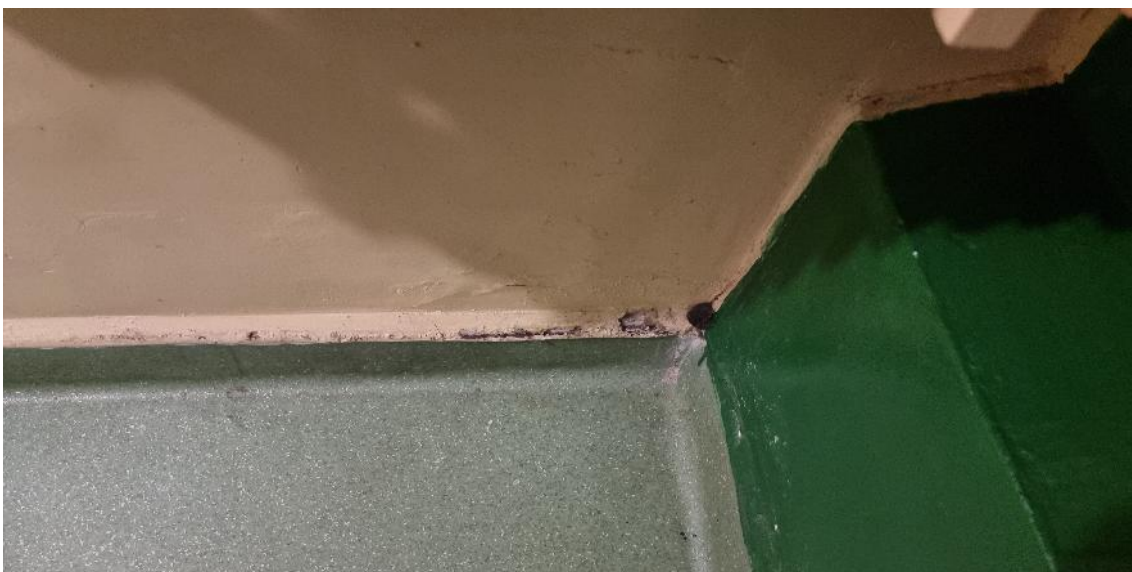
Fot.

13 Widok odspojień wykładziny PCV
