**PROTOKÓŁ Z CZYNNOŚCI KONTROLNYCH NR** NB-OK.5140.3.9.2023.7A

W dniu 16.06.2023 r. dokonano kontroli w sprawie stanu technicznego obiektów małej architektury – wolnostojących urządzeń zabawowych służących rekreacji codziennej zlokalizowanych na terenie Parku Papieskiego przy Al. Armii Krajowej w Rzeszowie .....

Działka nr 72/1 obr 209 przy Al. Armii Krajowej w Rzeszowie

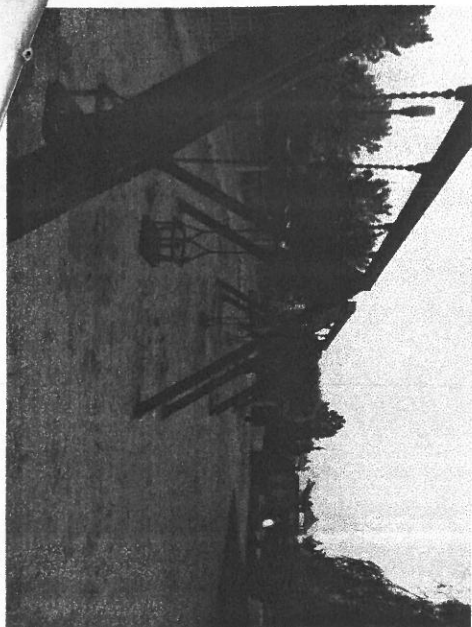
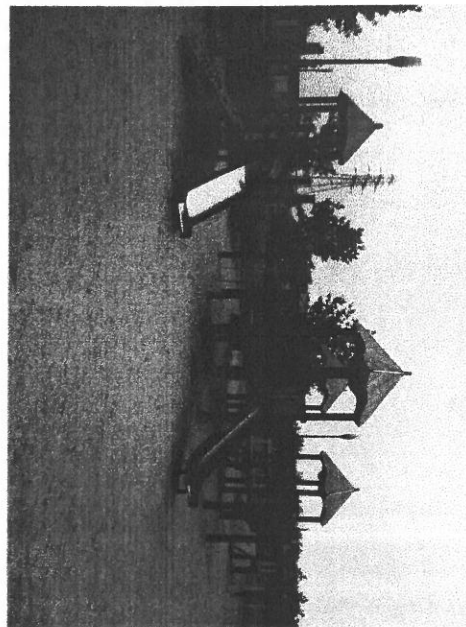
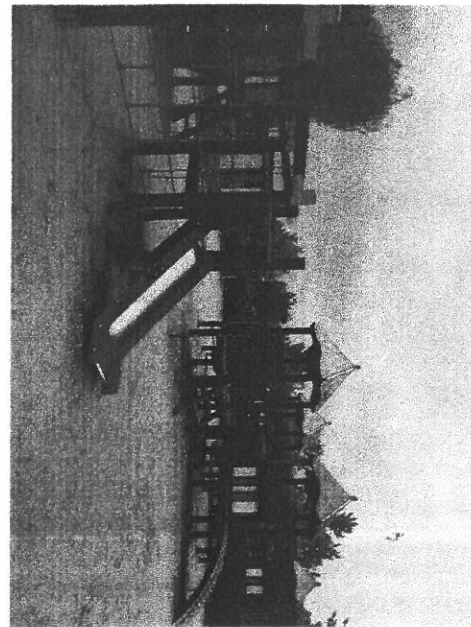
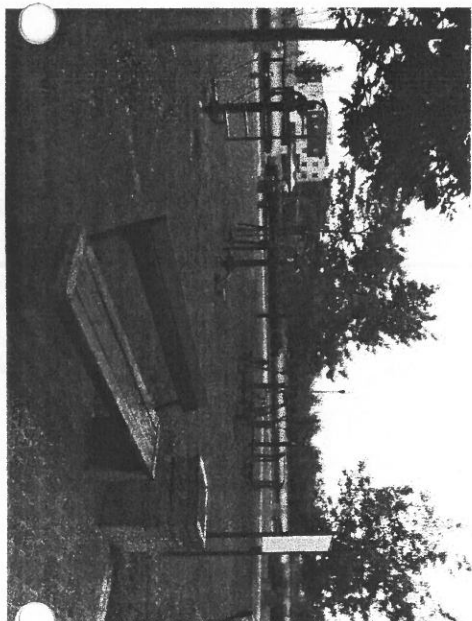
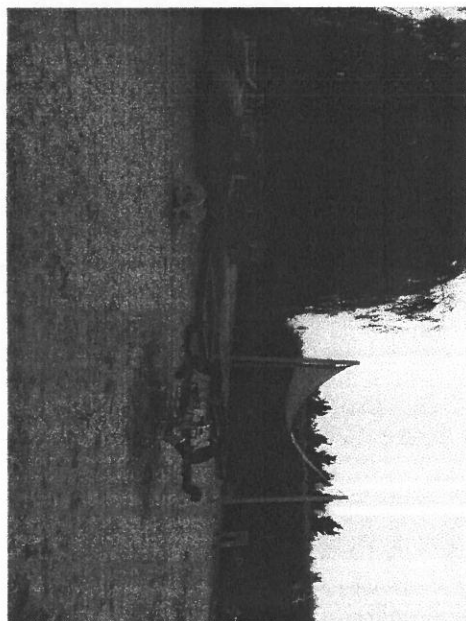
Załącznik nr 1 - dokumentacja fotograficzna

W wyniku czynności kontrolnych nie stwierdzono widocznych uszkodzeń i zmniejszeń umocnień roboczych.
