**PROJEKT ROZBIÓRKI BUDYNKU MIESZKALNEGO  
I OBIEKTU WC TYPU „SŁAWOJKA”**

**ADRES OBIEKTÓW:** Rzeszów ul. Gajowa 2,  
działka nr 1273, obręb 218 Wilkowyja PN  
Id działki: 186301\_1.0218.1273

**DATA OPRACOWANIA:** maj 2022

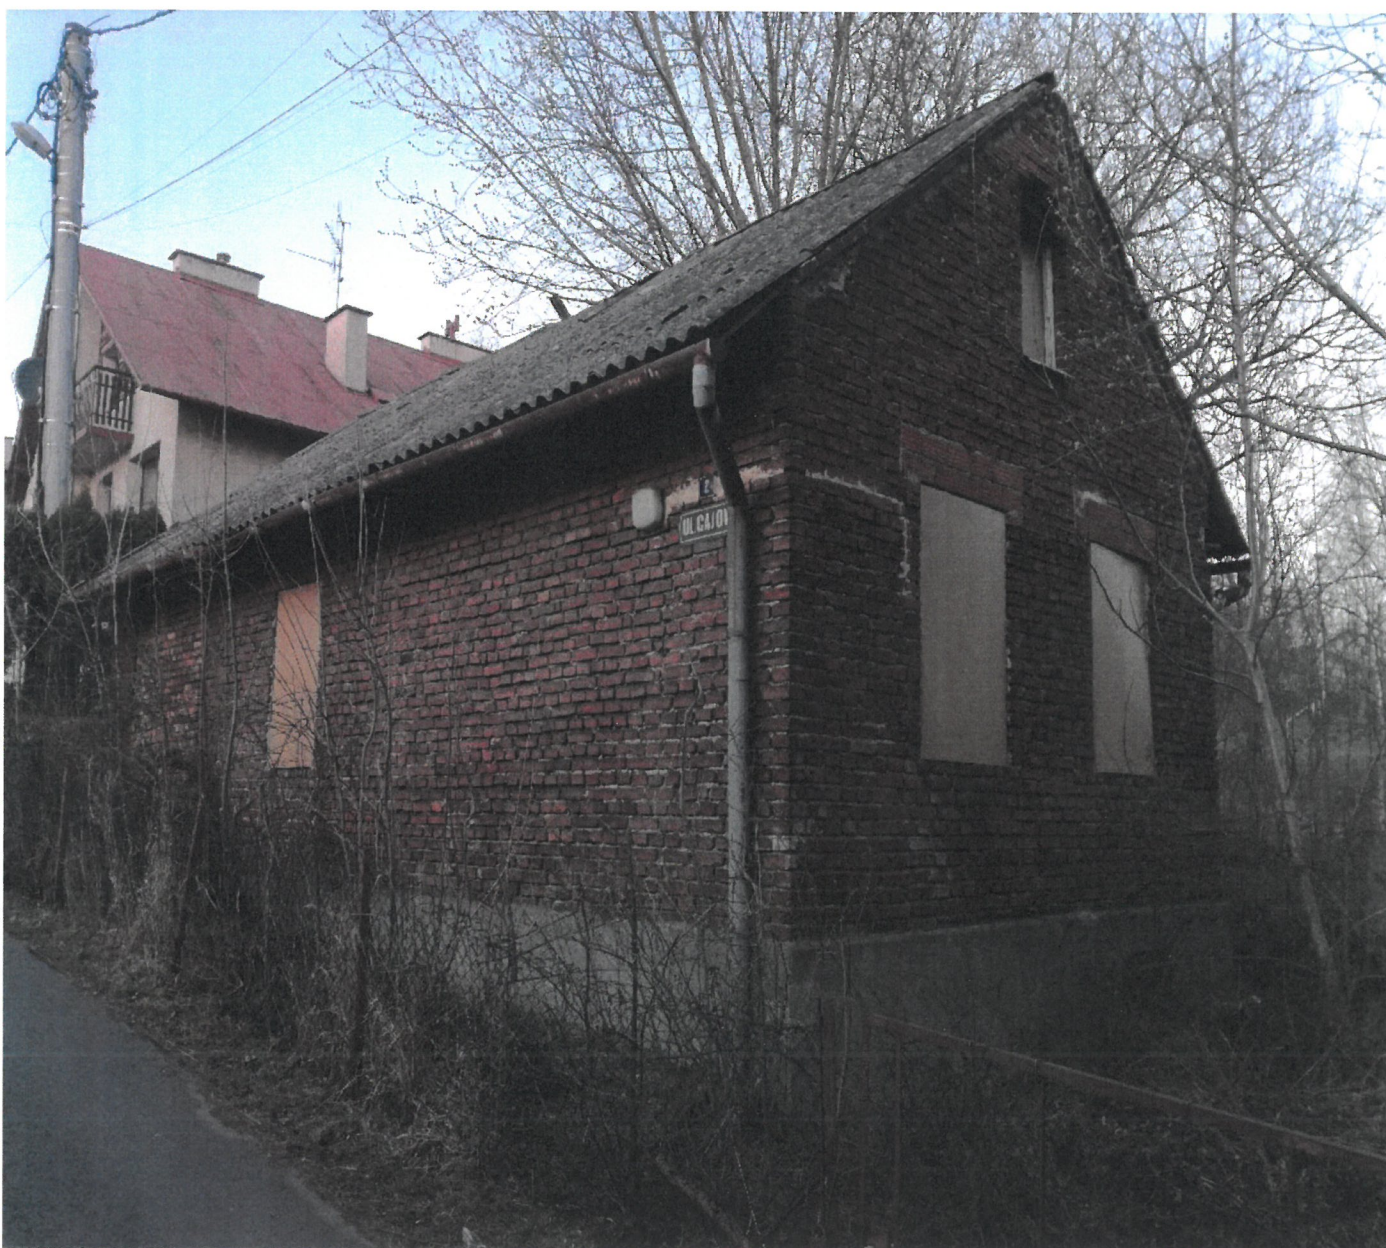
Widok ogólny budynku na elewacje południową i zachodnią - widoczna linia energetyczna przebiegająca bezpośrednio przy budynku

**UWAGA:** Z uwagi na przebiegającą przez działkę od strony zachodniej linię napowietrznej sieci elektrycznej nN, należy absolutnie wykluczyć użycie sprzętu zmechanizowanego - typu koparka, ładowarka, dźwig samojezdny ( żuraw samochodowy ) i inne, których zasięg działania może podczas pracy spowodować kontakt z linią energetyczną, a tym samym doprowadzić do porażenia prądem.

Największym zagrożeniem podczas realizacji robót rozbiórkowych, jest napowietrzna sieć elektroenergetyczna przebiegająca w bliskiej odległości od rozbieranego budynku - około metrów.

Należy absolutnie wykluczyć użycie sprzętu zmechanizowanego - koparka, ładowarka, dźwig samojezdny ( żuraw samochodowy ) i inne, których zasięg działania może podczas pracy spowodować kontakt z linią energetyczną, a tym samym doprowadzić do porażenia prądem.

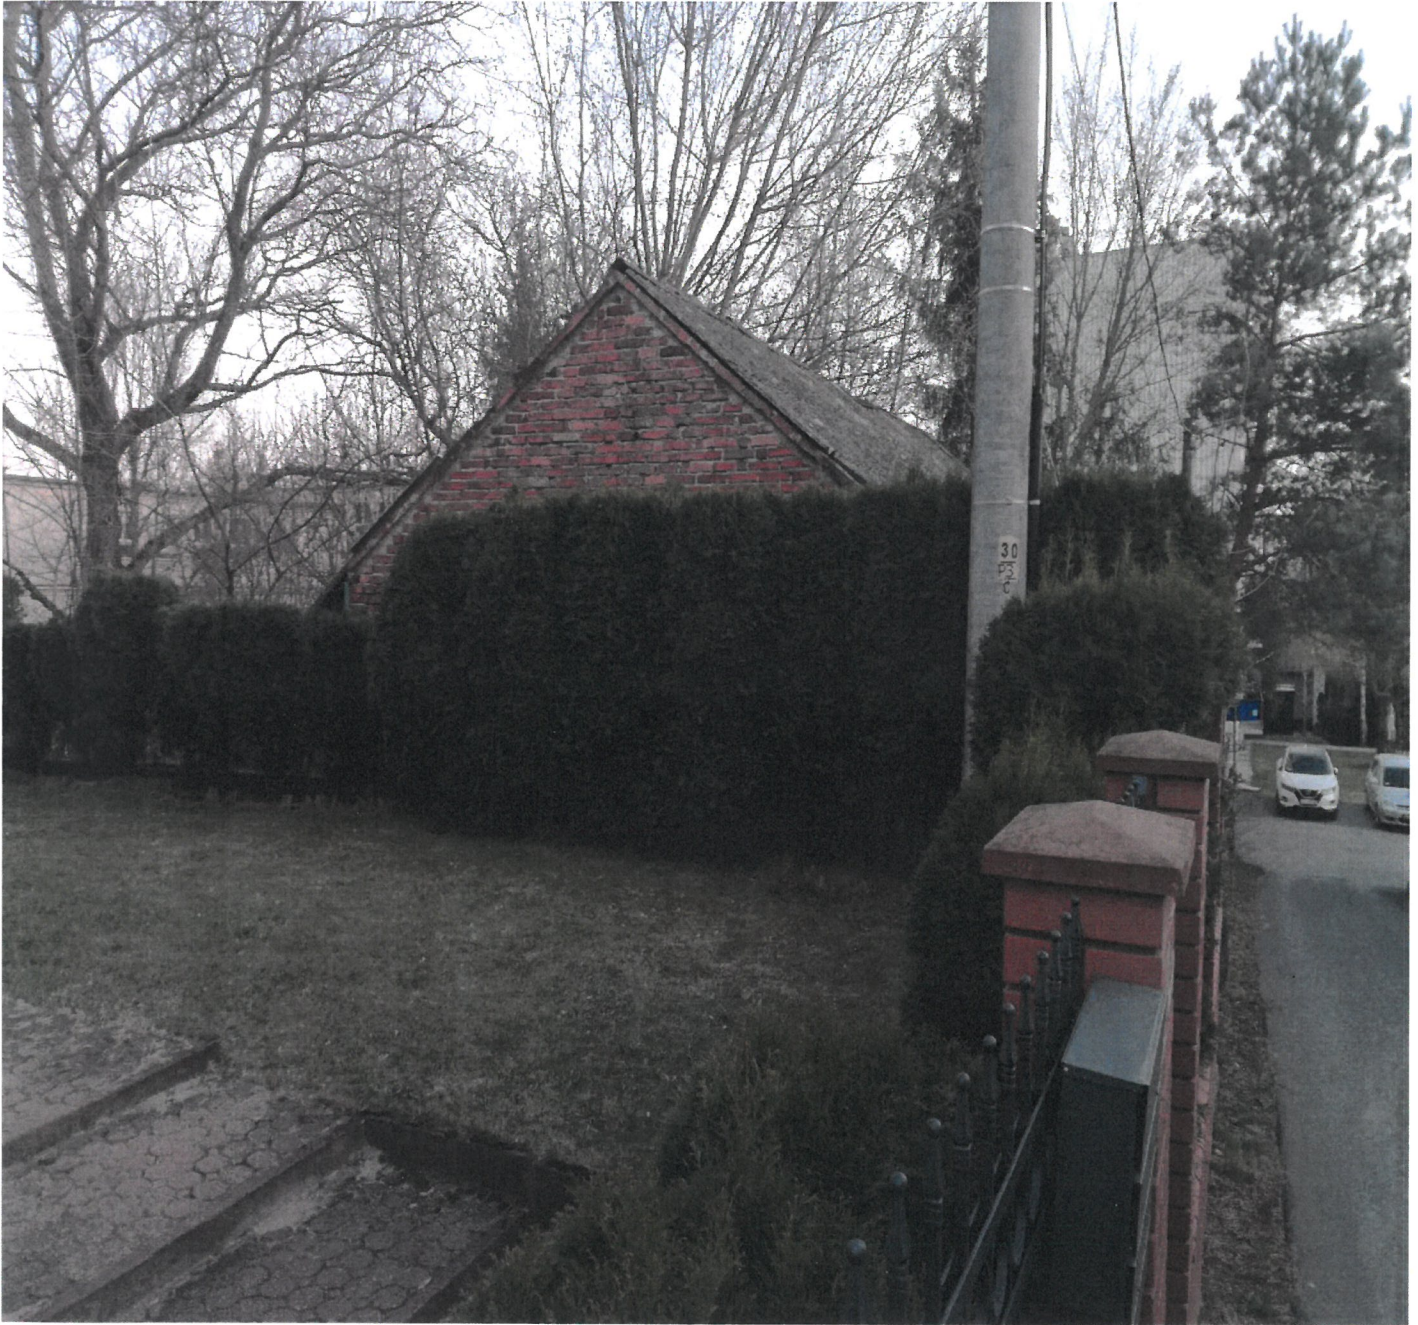
Północna elewacja budynku. Widoczne połączenie z ogrodzeniem na sąsiedniej działce oraz słup sieci energetycznej

Z uwagi na brak danych dotyczących fundamentów ogrodzenia działki od strony północnej, projektuje się pozostawienie ( bez rozbiórki ), część ścian fundamentowych przylegających do fundamentów ogrodzenia, na odcinku 1,50 m od ogrodzenia i poniżej głębokości 0,30 m od poziomu terenu.

Nie projektuje się rozbiórki ogrodzenia z uwagi na jego lokalizację w przeważającej części poza granicami przedmiotowej działki.

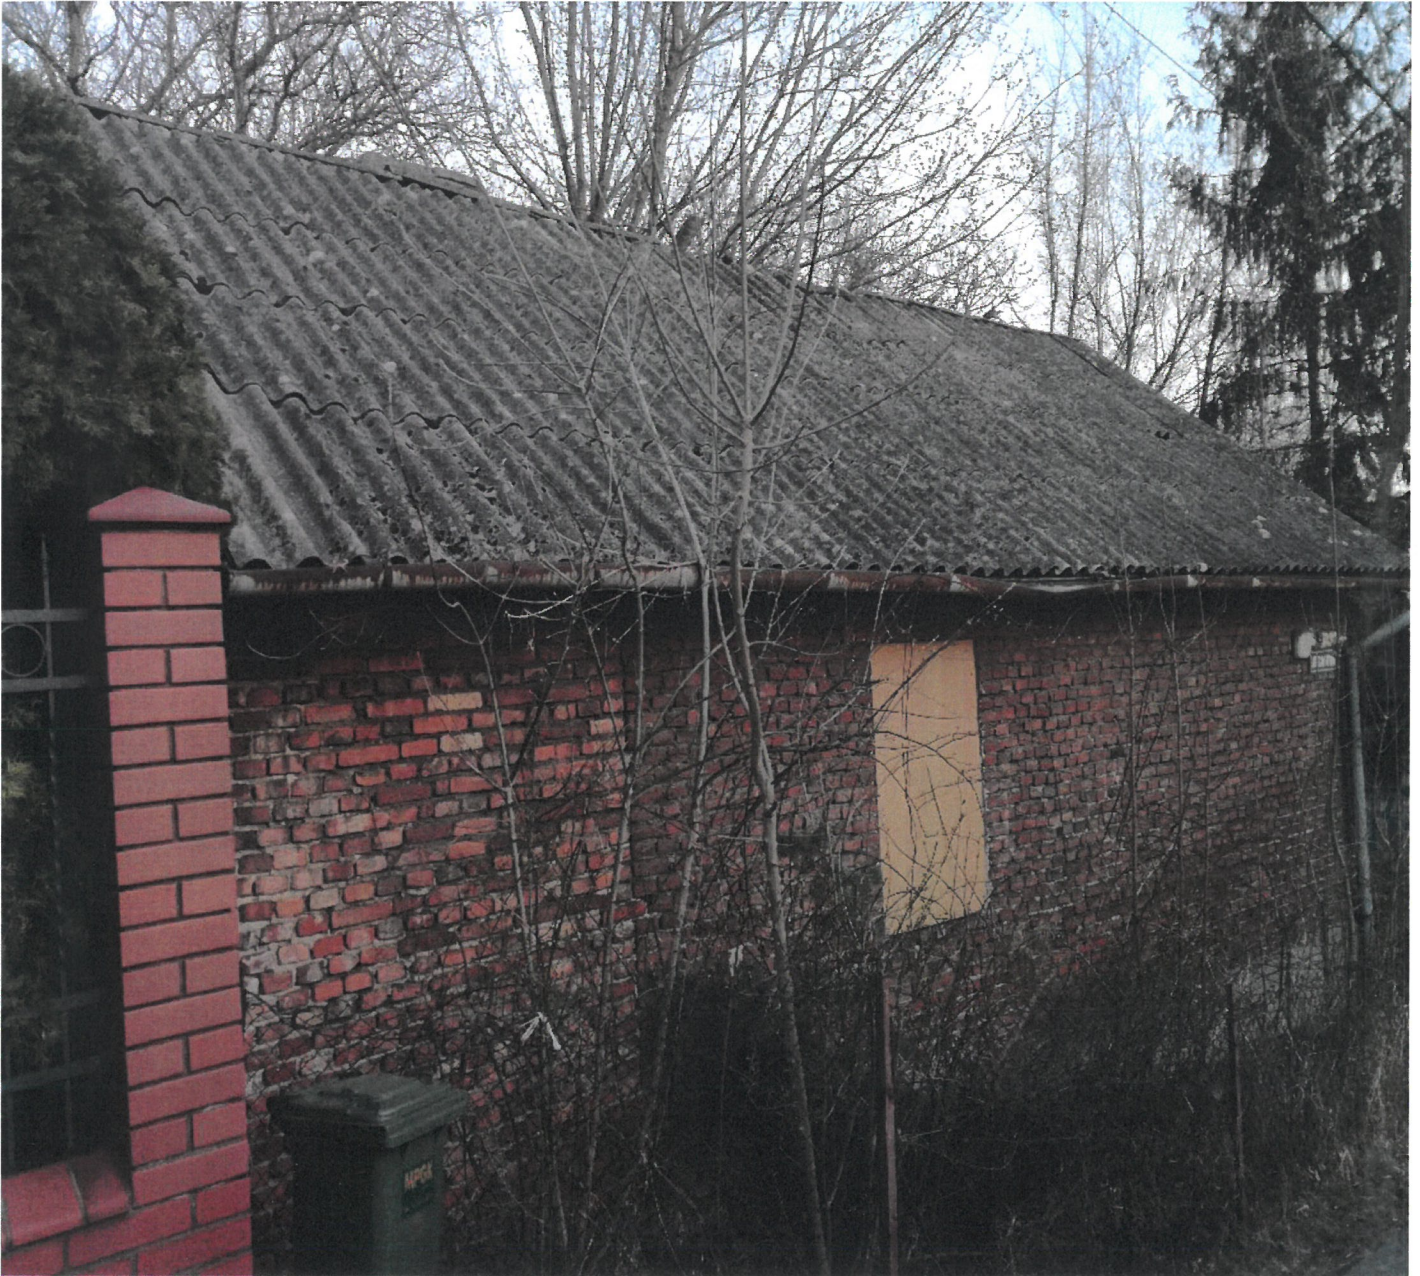
Dach nad poddaszem nieużytkowym o konstrukcji drewnianej, dwuspadowy kryty falistymi płytami eternitowymi ( azbestowo - cementowymi ), nieocieplony.

Zachodnia elewacja. Widoczny dach kryty płytami falistymi eternitu  
i fragment murowanego ogrodzenia

Pokrycie dachu budynku wykonane z płyt eternitowych zawierających azbest, wymaga bezwzględnie zlecenia jego rozbiórki przez specjalistyczną firmę i utylizacji w wyspecjalizowany zakładzie.

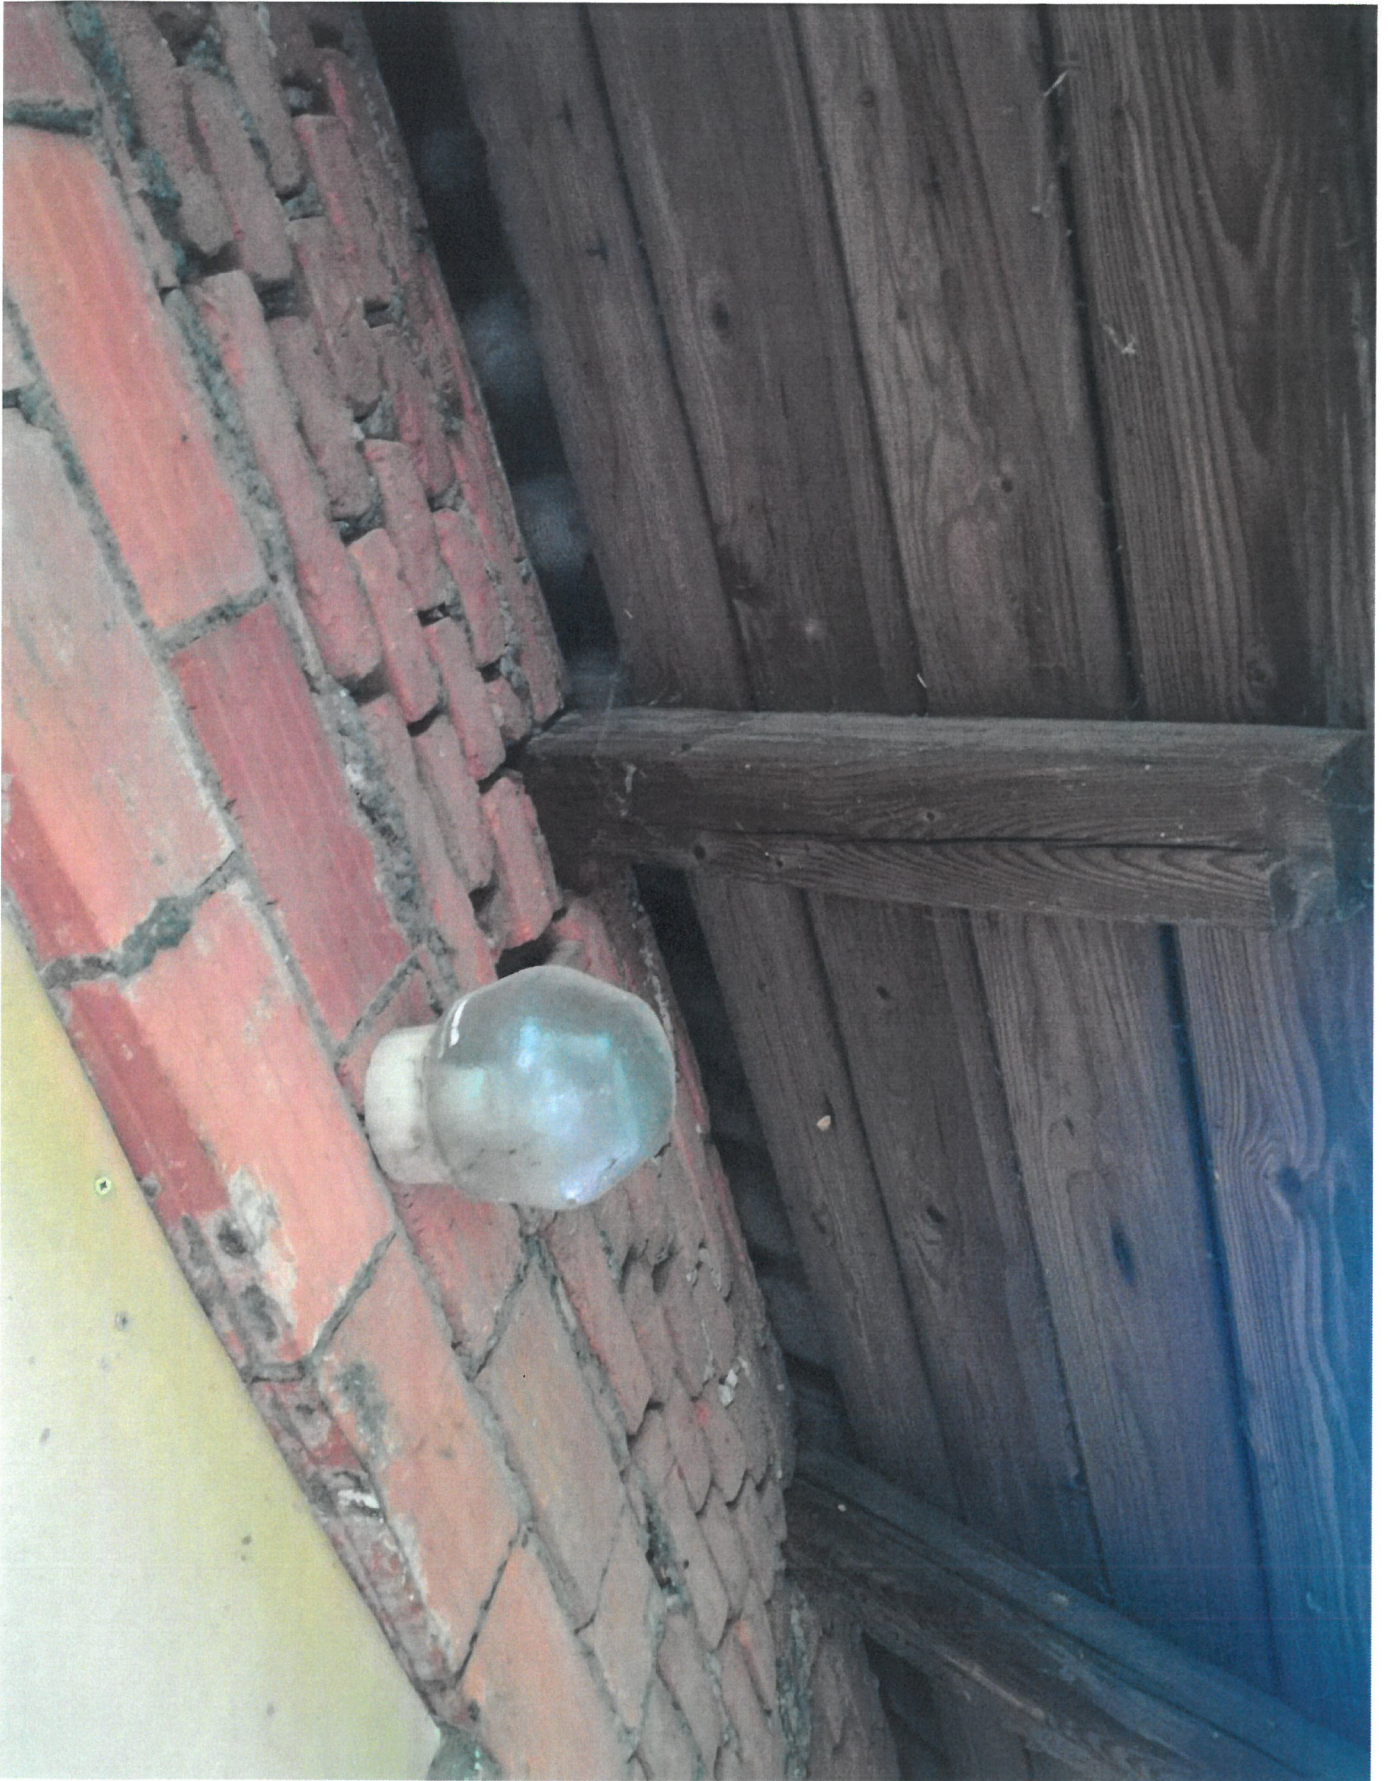
Fragment konstrukcji wieżby dachowej na wejściem do budynku

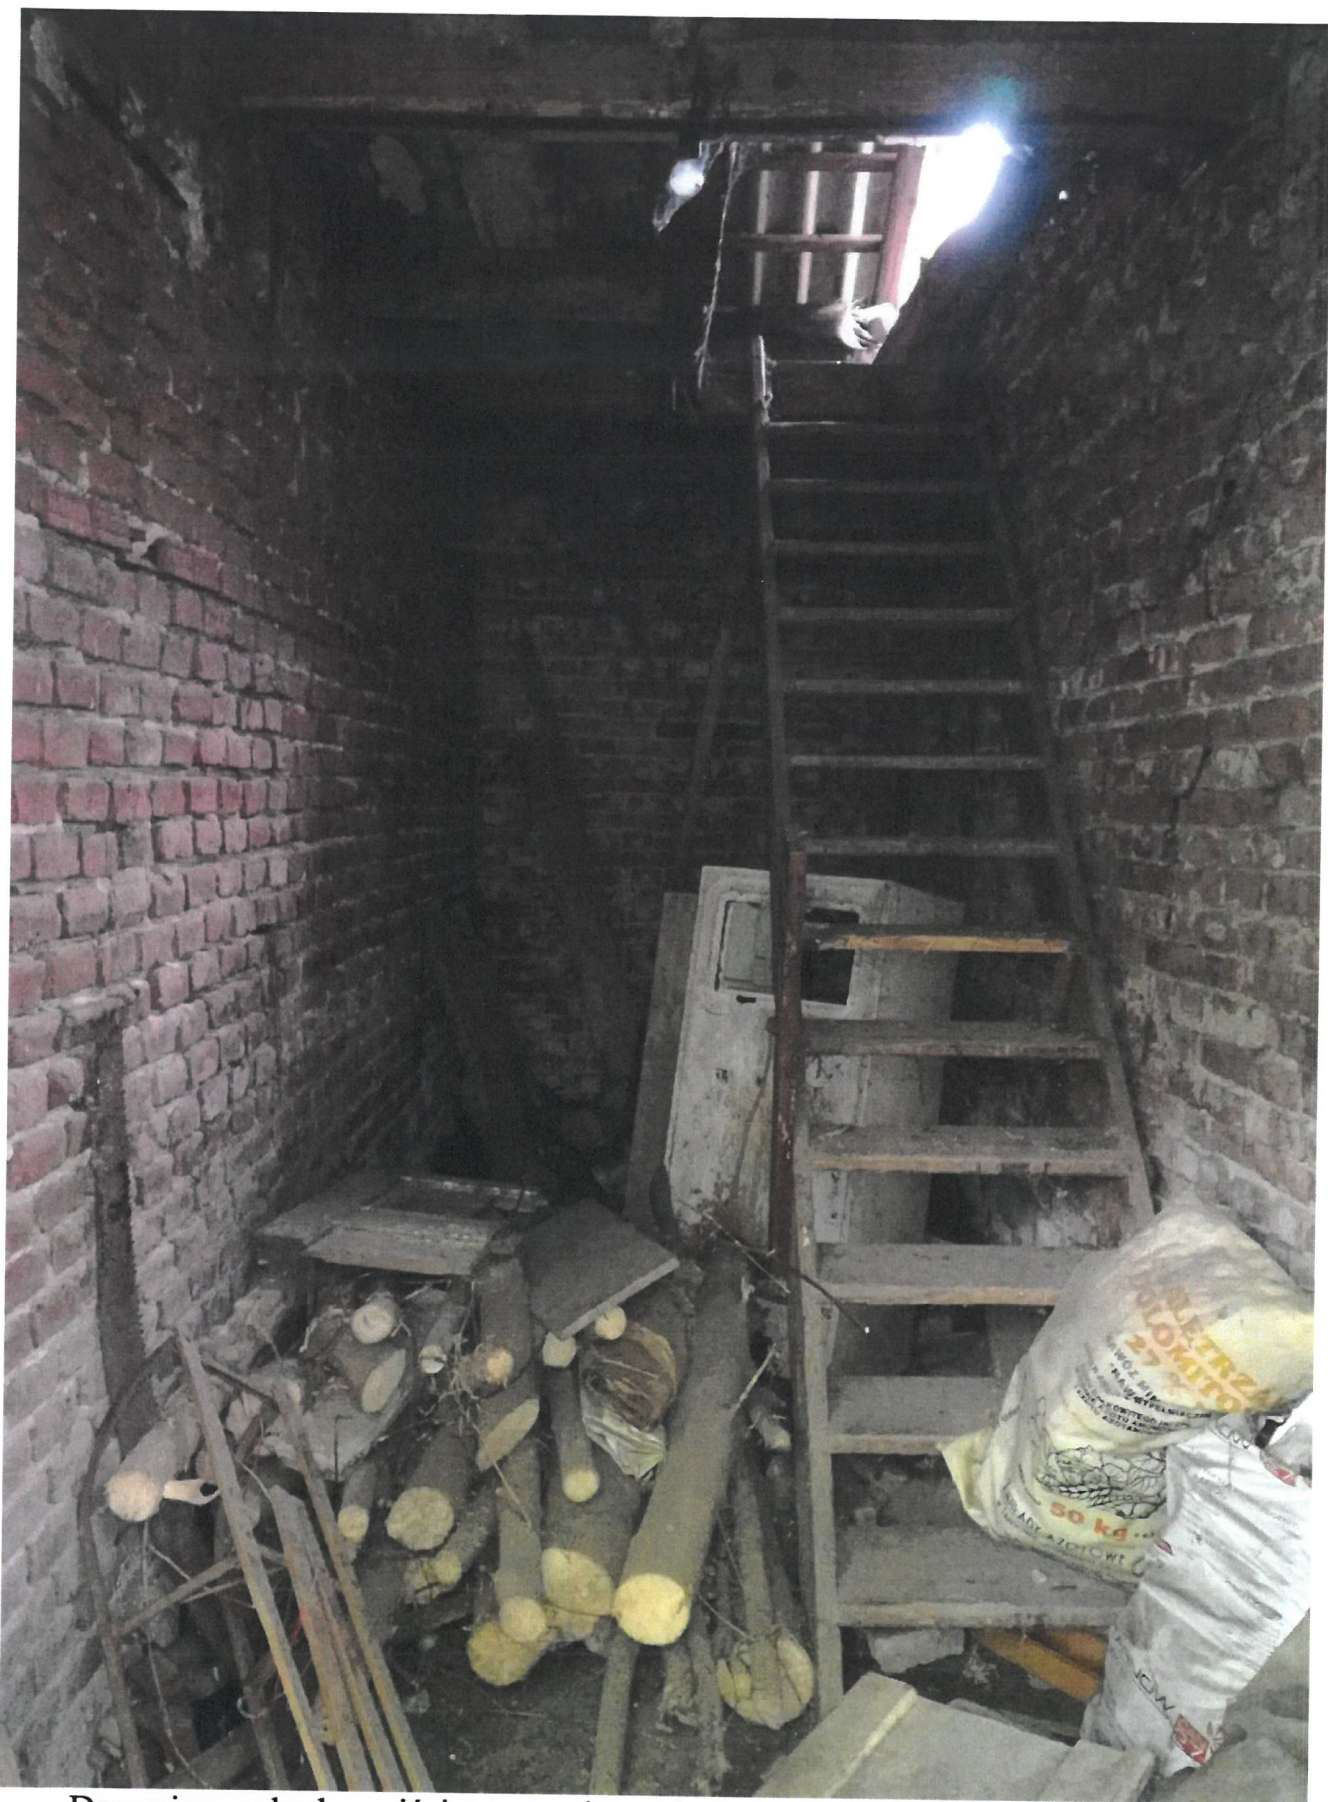
Wejście na nieużytkowe poddasze zrealizowane jest za pomocą schodów, w całości o konstrukcji drewnianej.

Drewniane schody wejściowe na nieużytkowe poddasze budynku

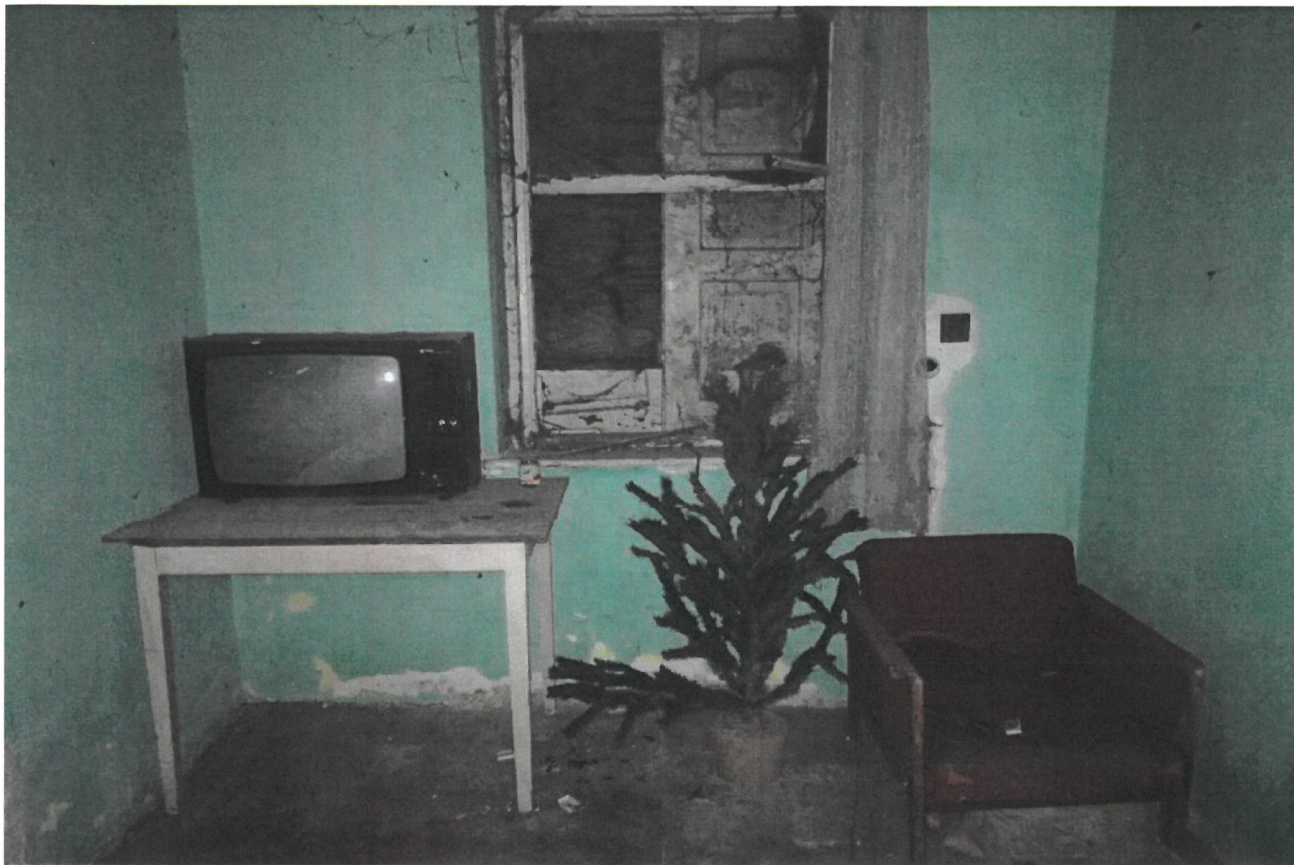
Wewnątrz budynku stwierdzono stosunkowo dużą ilość nietoksycznych odpadów i śmieci bytowych ( około 5,0 m<sup>3</sup> ) różnego pochodzenia, w tym opakowania drewniane. plastikowe i szklane, stary wózek inwalidzki, nie nadające się do użytku meble, stary kineskopowy telewizor itp.

Parter - widoczne okno skrzynkowe oraz pozostawione meble i telewizor

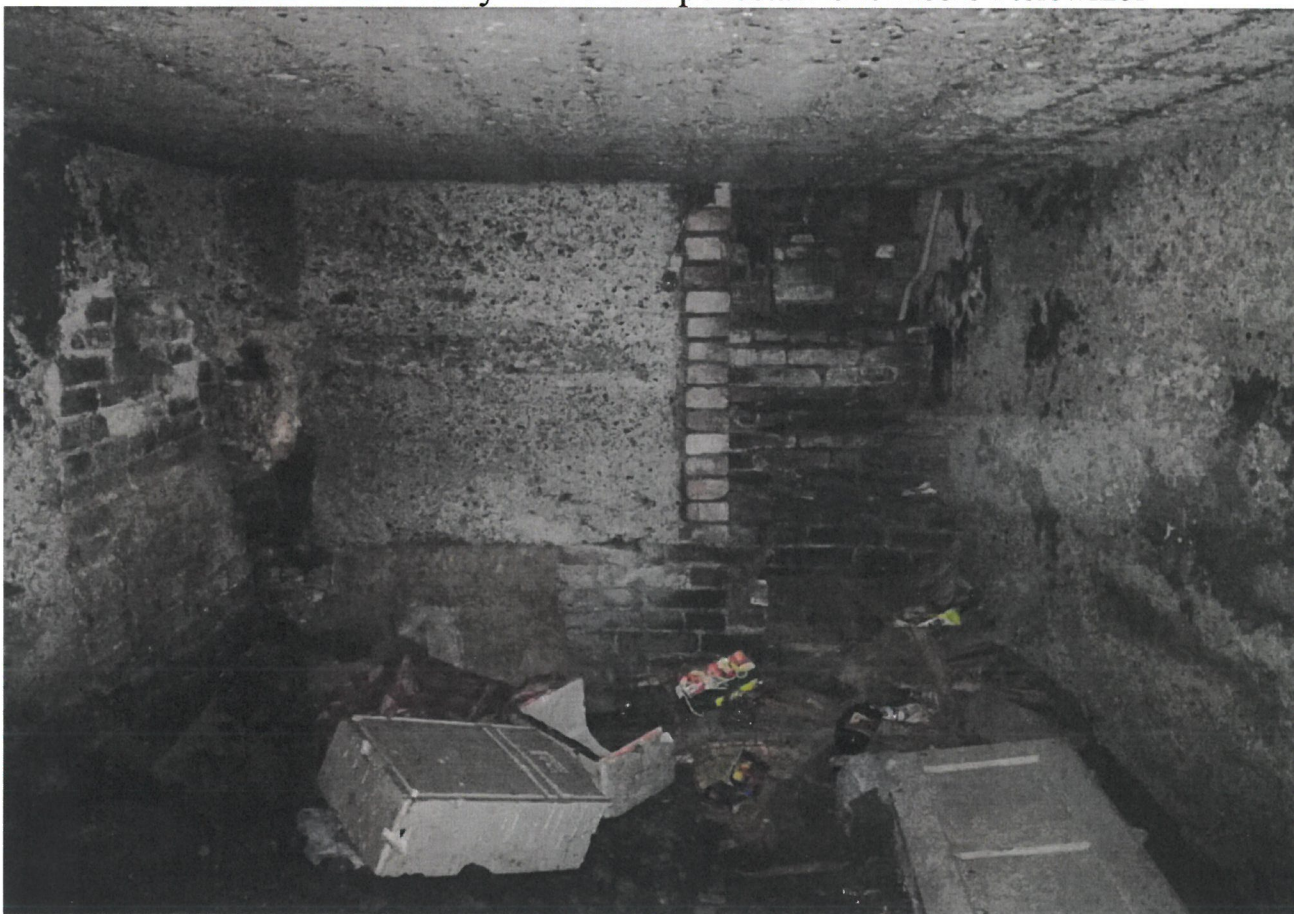
Strop nad piwnicą betonowy wylewany na mokro. Schody do piwnicy murowane z cegły pełnej.

Piwnica - widoczny, betonowy strop i ściany, murowane schody oraz śmieci

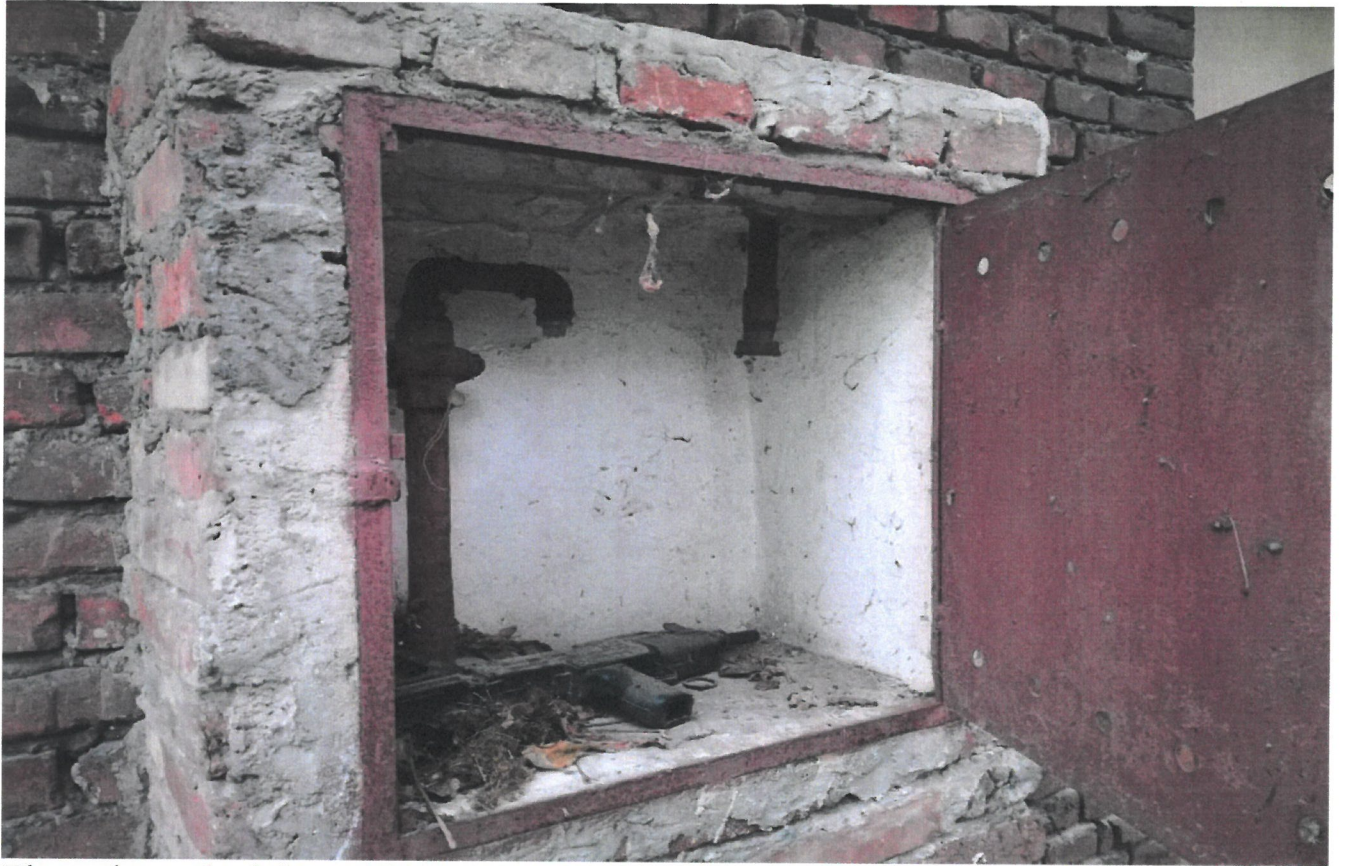
Obecnie budynek pozostaje bez jakichkolwiek czynnych przyłączy mediów - widoczna skrzynka gazowa ze zdemontowanym gazomierzem ( zamieszczone zdjęcie w dalszej części opracowania ).

Elewacja wschodnia - widoczna skrzynka ze zdemontowanym gazomierzem

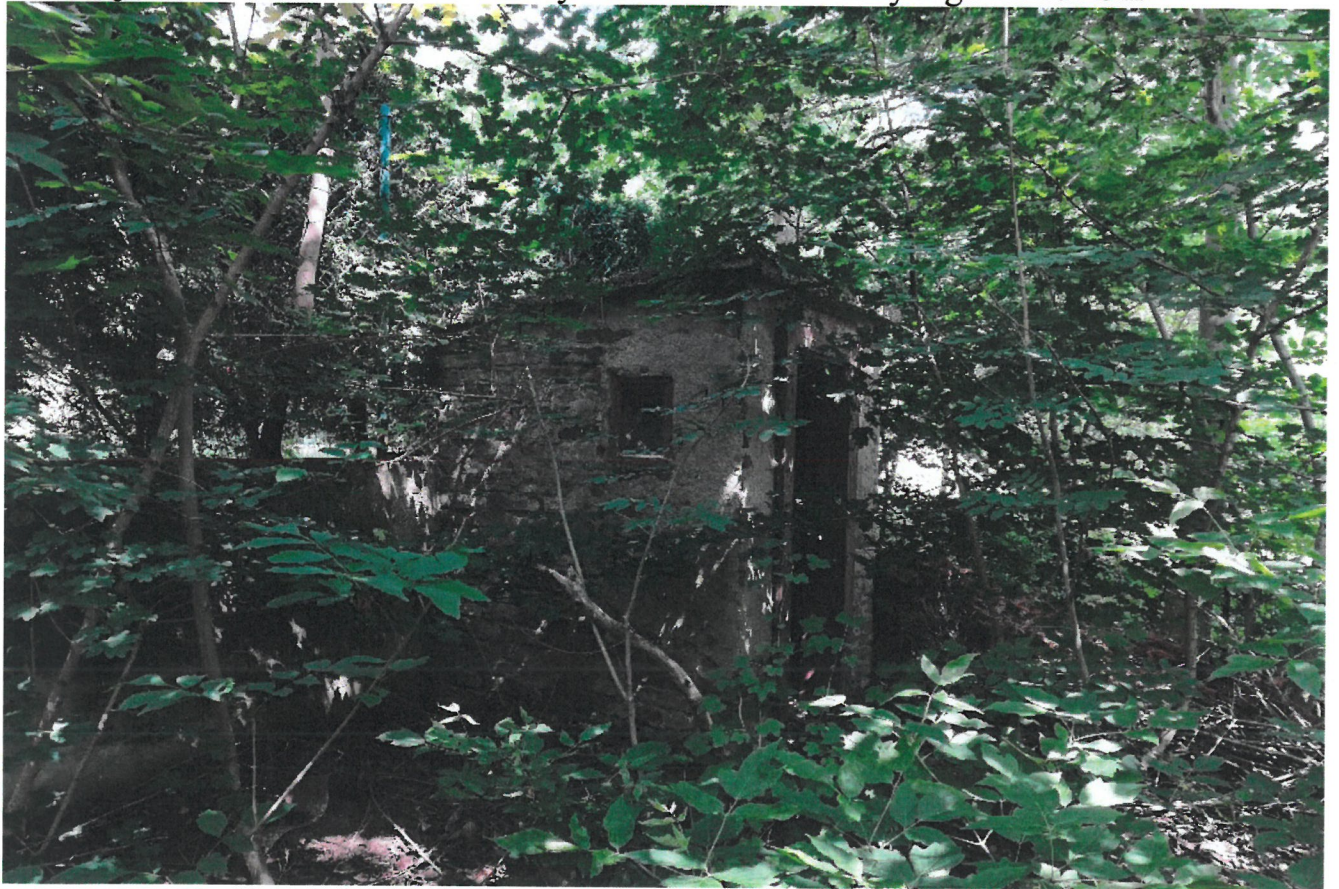
Obiekt WC dla budynku, zlokalizowany jest w części północno - wschodniej działki, jako wolno stojąca budowla typu „Sławojka”. Obiekt nie jest uwzględniony na kopii mapy zasadniczej i najprawdopodobniej stanowi „samowolkę” budowlaną.

WC typu „Sławojka”, na drugim planie ogrodzenie z siatki stalowej na słupkach
