KARTA ADRESOWA ZABYTKU

R Z E S Z Ó W

KAPLICZKA PANA JEZUSA I MATKI BOŻEJ

ul. Pogwizdowska 51
35-212 Rzeszów

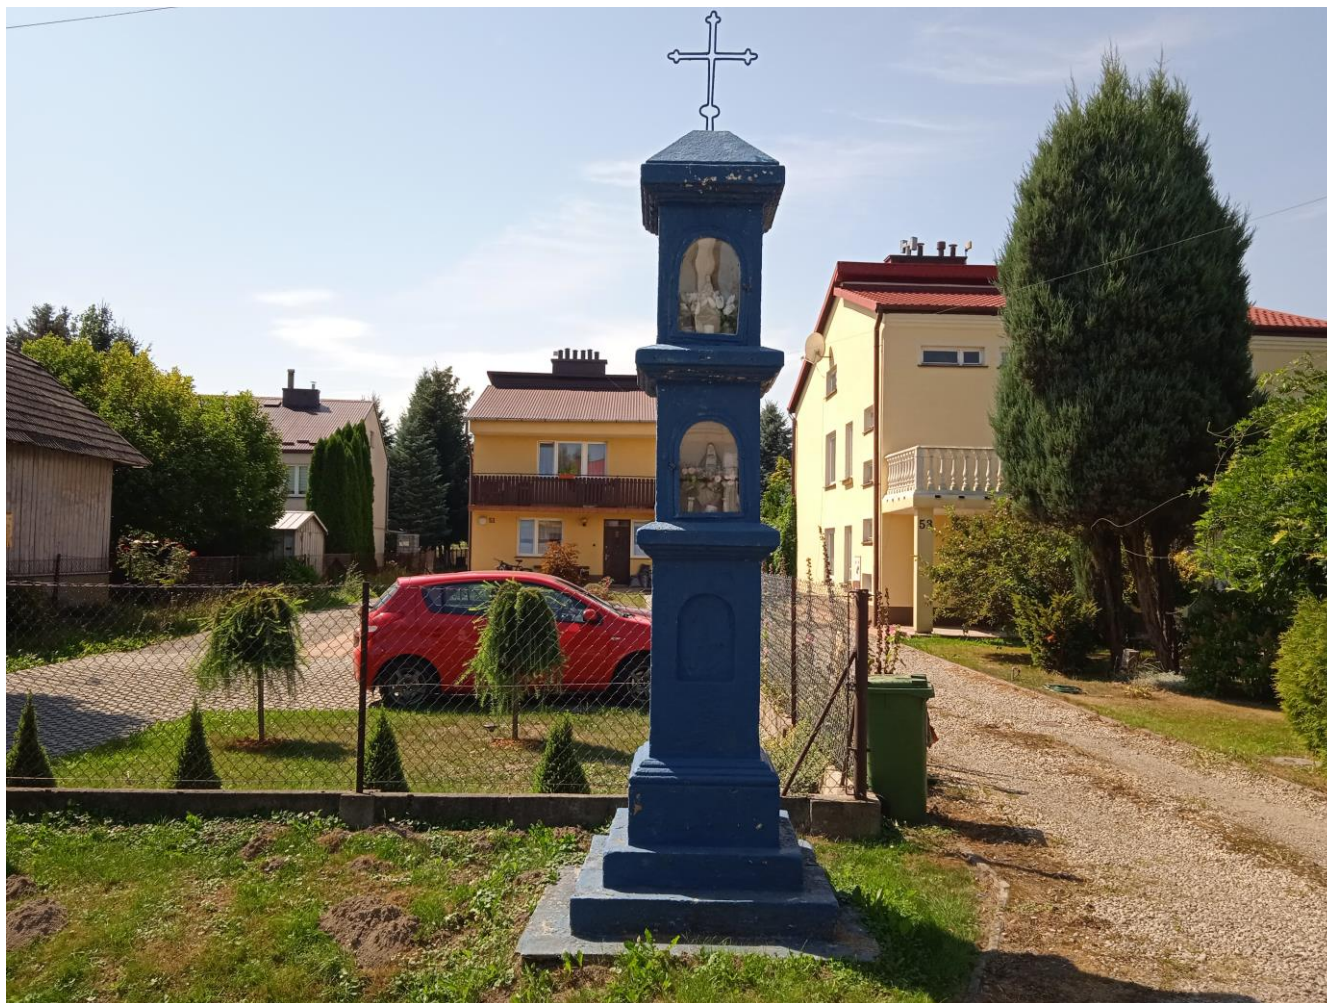
Widok na północno-wschodnią ścianę kapliczki

Usytuowana po południowo-zachodniej stronie drogi, frontem zwrócona na północny wschód, wykonana z piaskowca. Kapliczka słupowa, w formie trzykondygnacyjnego graniastosłupa na cokole, posadowiona na trójstopniowym postumencie, przykryta kamiennym daszkiem namiotowym zwieńczonym metalowym ażurowym krzyżem z ozdobnymi ramionami. Kondygnacje wyodrębnione gzymsami z profilowanymi odsadzkami. W dwóch górnych kondygnacjach na ścianie północno-wschodniej sklepione półkole przeszkłone wewnątrz w profilowanych obramieniach, w niszy górnej figurka Pana Jezusa, w niszy dolnej figurka Matki Bożej. Na elewacjach bocznych tych kondygnacji płyciny zamknięte półkole. W dolnej kondygnacji na ścianie północno-wschodniej wewnątrz sklepiona półkole.

Stan zachowania kapliczki jest zły. Występują miejscowe liczne ubytki kamienia i łuszcząca się powłoka malarska. Drzwiczki wewnątrz z figurkami są zniszczone.

Należy usunąć wtórną powłokę malarską, oczyścić kamień oraz uzupełnić ubytki.
