KARTA ADRESOWA ZABYTKU

R Z E S Z Ó W

KAPLICZKA MATKI BOŻEJ NIEPOKALANIE
POCZĘTEJ

ul. Pogwizdowska 216
35-212 Rzeszów

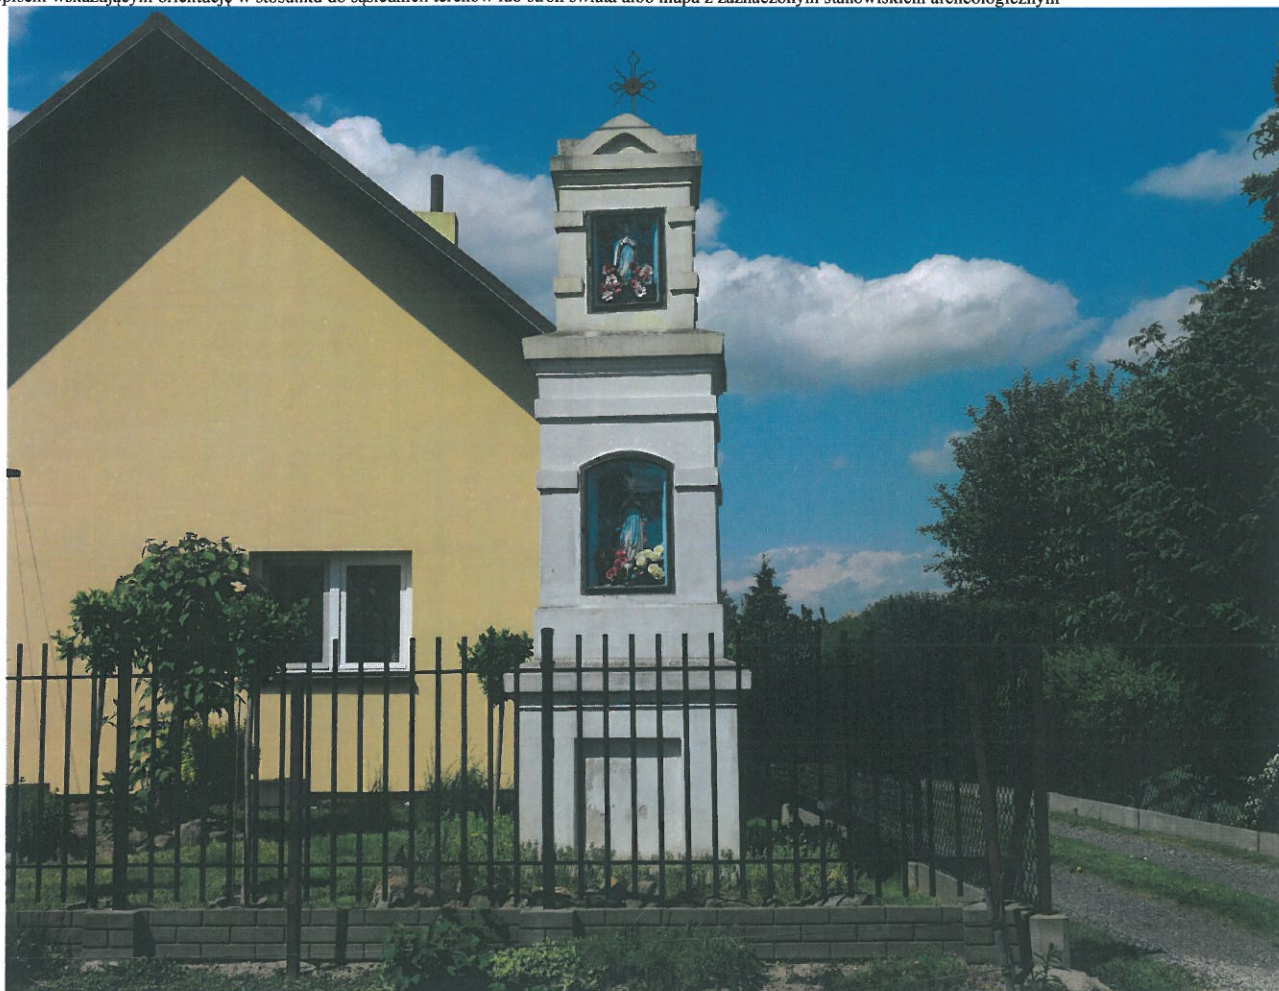
Widok na południowo-zachodnią elewację kapliczki

Usytuowana po północno-wschodniej stronie drogi, frontem zwrócona na południowy zachód. Murowana z cegły, otynkowana i bielona. Kapliczka słupowa, w formie trzykondygnacyjnego graniastosłupa na planie prostokąta, z dłuższym bokiem zwróconym do drogi, posadowiona na niskim cokole. Kondygnacje o zróżnicowanej wysokości, zwężające się ku górze, wyodrębnione gzymsami z profilowanymi odsadzkami. Każda elewacja zwieńczona dwuspadowym daszkiem z trójkątnym naczółkiem. Na zadaszeniu metalowy ażurowy krzyż z ozdobnymi ramionami i wybiegającymi między nimi promieniami. W dwóch górnych kondygnacjach na ścianie południowo-zachodniej prostokątne przeszklone wnęki z figurkami Matki Bożej Niepokalanie Poczętej. Wnęka w środkowej kondygnacji sklepiona odcinkowo. Na pozostałych elewacjach tych kondygnacji płyciny powtarzające odpowiednio kształty nisz. Obie te kondygnacje obiegają dwie opaski przerywanego ozdobnego gzymsu. W dolnej kondygnacji na każdej ścianie prostokątne płyciny. W górnej niszy znajdował się w latach 60. XX wieku posążek św. Jana Nepomucena.

Kapliczka została odnowiona w 2012 roku przez ówczesnych właścicieli. Jej stan zachowania po remoncie jest dobry. Widoczne są miejscowe zabrudzenia oraz ubytki w tynku, zwłaszcza w dolnej kondygnacji. Kapliczka jest nieznacznie odchylona w kierunku północno-wschodnim.

Należy wykonać bieżącą konserwację techniczną i estetyczną obiektu oraz zlikwidować odchylenie kapliczki od pionu.
