KARTA ADRESOWA ZABYTKU

R Z E S Z Ó W

KAMIENICA

ul. Mickiewicza 21/ul. Gałęzowskiego
1/ul. Gałęzowskiego 1a

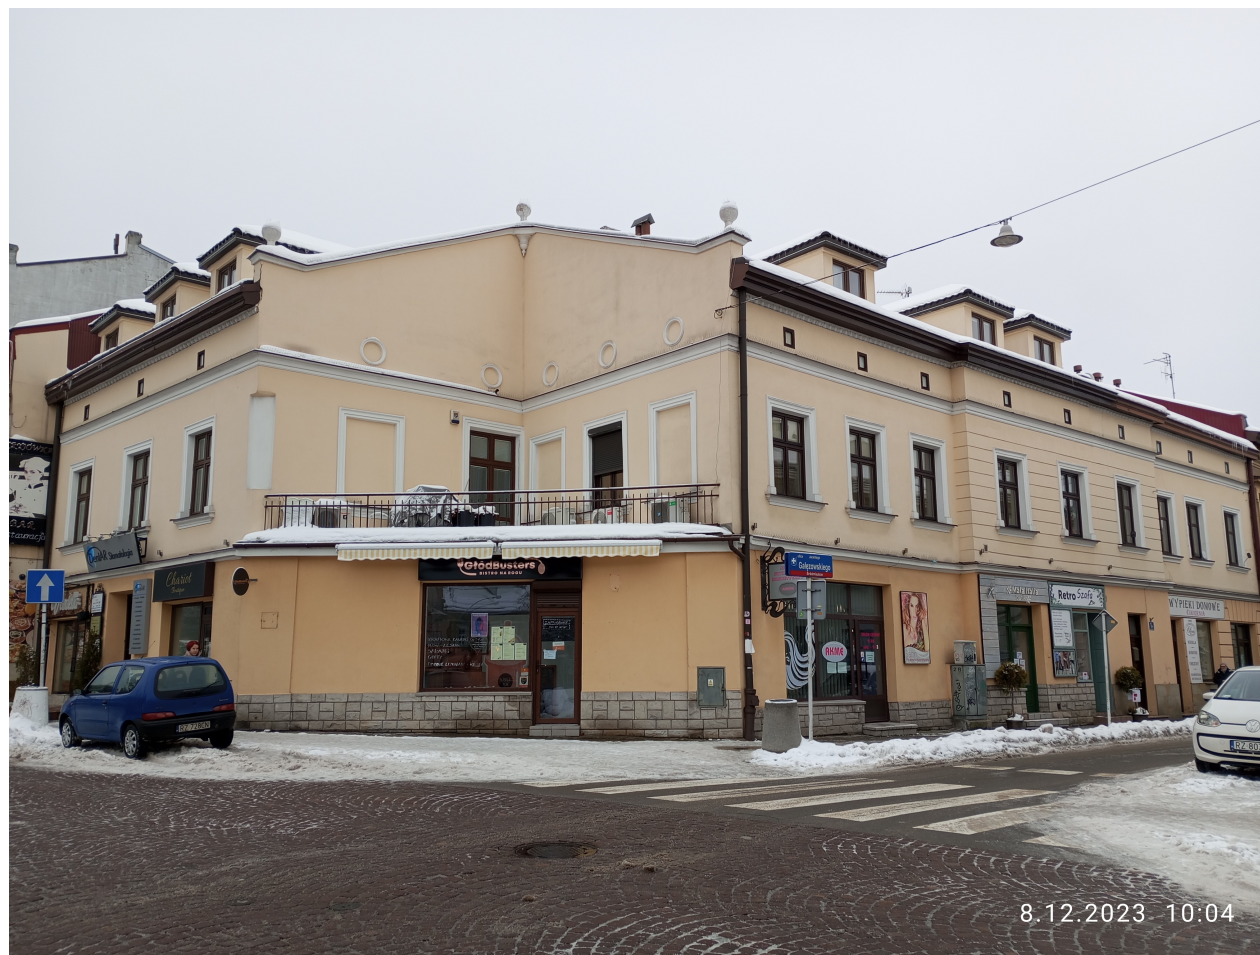
Kamienica przy ul. Mickiewicza 21/ul. Gałęzowskiego 1a/ul. Gałęzowskiego 1a, widok od południowego wschodu

Stan zachowania obiektu jest dobry. Budynek posiada w większości oryginalną bryłę (poza facjatami) oraz dekorację architektoniczną. W sieni od ul. Mickiewicza oraz w lokalach usługowych w pseudoryzalicie zachowały się sklepienia kolebkowe z lunetami. Z historycznego wyposażenia obiektu pozostały jedynie ozdobne płytki z motywem fali na klatce schodowej oraz płyninowa stolarka drzwiowa na piętrze kamienicy w części od ul. Mickiewicza, a także drewniana witryna w środkowym lokalu od ul. Gałęzowskiego.

Ochronie konserwatorskiej powinna podlegać bezwzględnie bryła, dekoracja architektoniczna oraz zachowane elementy historycznego wyposażenia (płytki, stolarka drzwiowa). Należy także ujednoczyć estetykę oraz usytuowanie sztyldów lokali usługowych, których obecny wygląd stoi w sprzeczności z zabytkowymi wartościami obiektu. W przypadku renowacji elewacji zaleca się badania stratygraficzne w celu określenia oryginalnej kolorystyki. Należy także rozważyć odtworzenie historycznej stolarki okiennej, drzwiowej i witryn sklepowych, a także nieistniejącego detalu architektonicznego (pilastry w elewacji od ul. Mickiewicza, boniowanie ścian szczytowych w elewacji narożnej, boniowanie parteru). Należy także ujednoczyć wykończenie cokołu z zastosowaniem materiału historycznie uzasadnionego.
