## KARTA ADRESOWA ZABYTKU

R Z E S Z Ó W

MŁYN

ul. Łąkowa 2  
35-212 Rzeszów

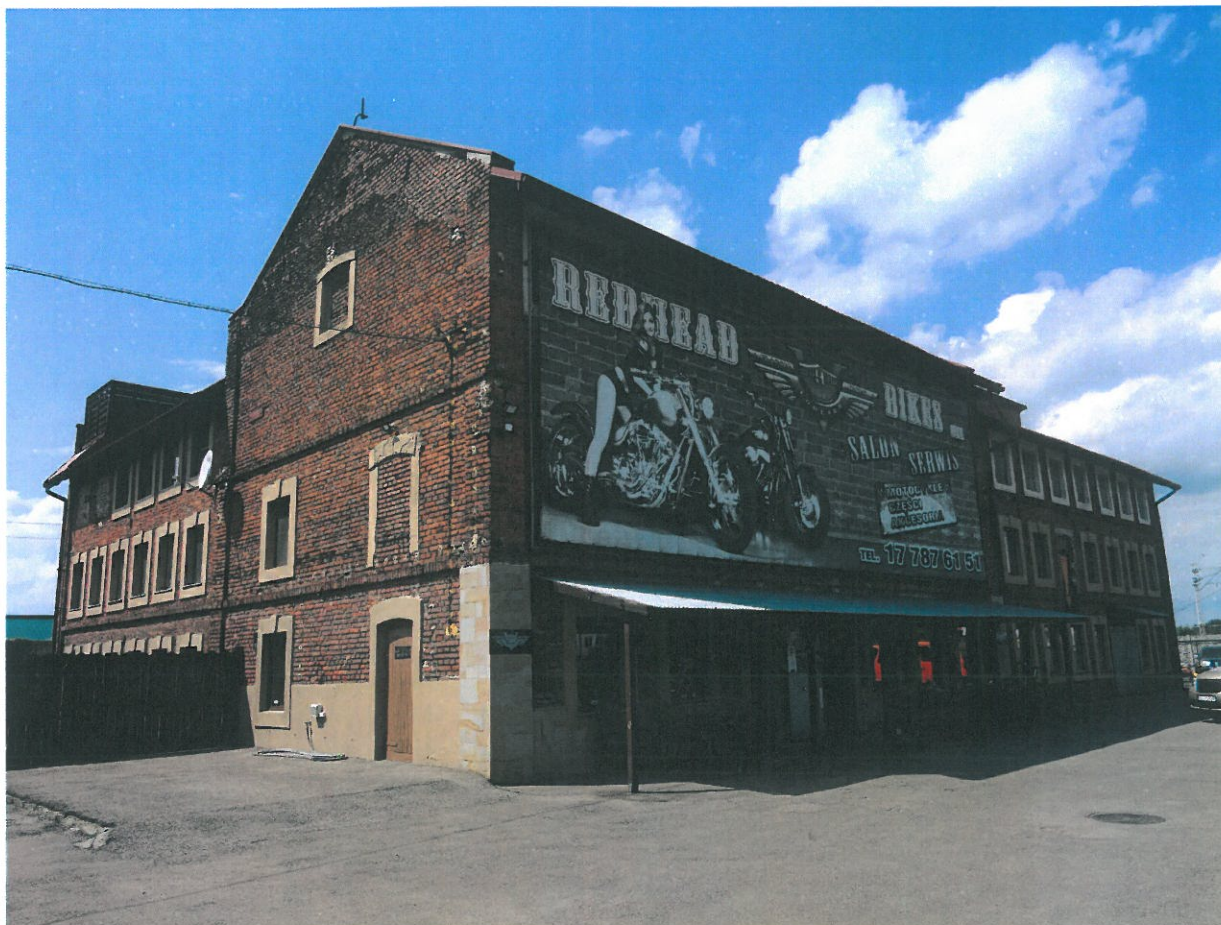
Widok na duży i mały młyn od strony południowej

Obiekt uległ przekształceniom. W połączy dachu dużego młyna zlikwidowano nadświetle zachowane w małym młynie, zamurowano północno-zachodnie ściany szczytowe komunikujące wcześniej młyn z tartakiem, przemurowano także niektóre otwory okienne i drzwiowe. Około 2012 roku, podczas remontu przeprowadzonego przez obecnego właściciela obiektu, wymieniono stolarkę w pierwszej i drugiej kondygnacji, odnowiono obramienia z tynku i dodano zworniki. Wykonano także nowe zadaszanie wejść oraz dostosowano obiekt do funkcji mieszkalnej. W pomieszczeniach obecnego sklepu zachowały się ozdobne odcinkowe nadproża z cegły oraz drewniana konstrukcja stropu.

Obiekt zaniedbany. Ceglane elewacje wymagają konserwacji technicznej i estetycznej. Niekorzystnie na wygląd budynku wpływają również wieloformatowe reklamy przysłaniające elewację frontálną dużego młyna i elewację szczytową małego młyna. W postulatách konserwatorskich należy uwzględnić zachowanie bryły, budulca oraz dekoracji architektonicznej obiektu. Należy również rozważyć przywrócenie przemysłowej funkcji budynku.
