Załącznik nr 1

lp.	Zadanie /określenie składnika	fotografia	Nr inwentarzowy	Ilość Szt.	Opis	uwagi
1	Zadanie nr 1 Tokarka SUI 50/1500

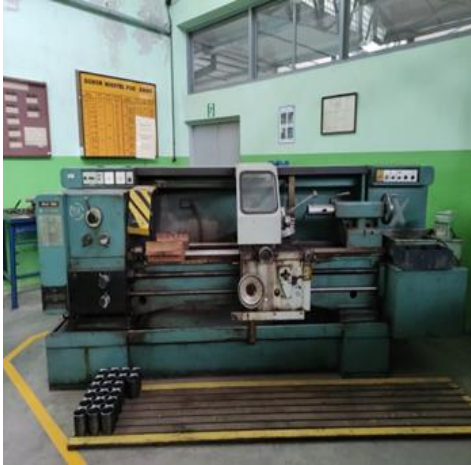
00002212	1		Maszyna zdemontowana z podłoża, podstawiona na rurach stalowych- przygotowana do transportu. Maszyna niewiele eksploatowana w warunkach związanych z realizacją procesu dydaktycznego. Tokarka posiada niesprawny/uszkodzony układ sterowania, stan układu mechanicznego -bardzo dobry.
