KARTA ADRESOWA ZABYTKU

RZESZÓW

CIĄG PAWILONÓW HANDLOWO-USŁUGOWYCH
ZWANYCH „WIATA”

ul. Hetmańska 25-39
35-045 Rzeszów

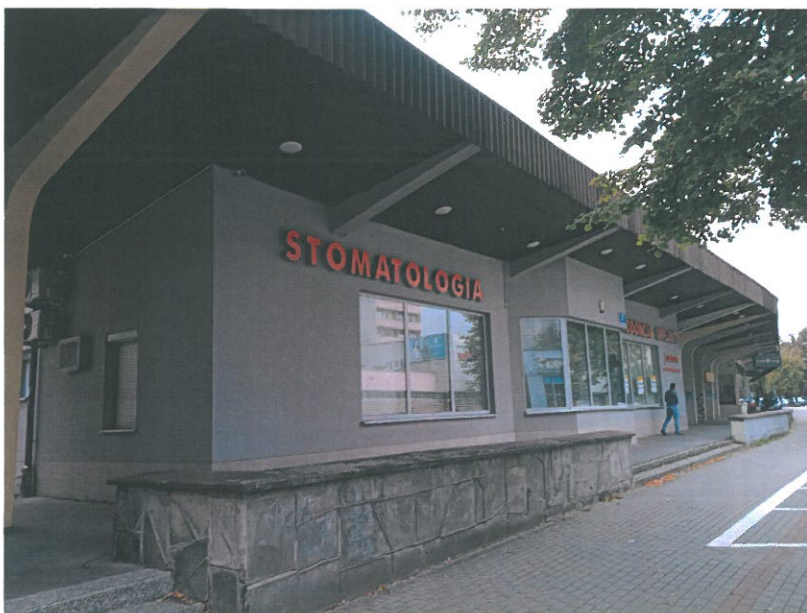
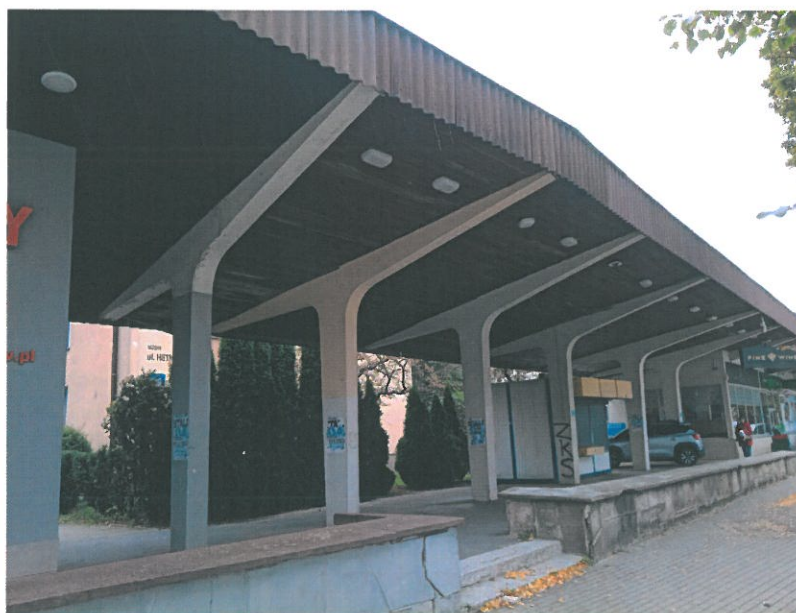
Pawilon przy ul. Hetmańskiej 27 oraz podcień przed pawilonem przy ul. Hetmańskiej 31, widok od strony północnej

Stan zachowania pawilonu współczesnego oraz pawilonów przekształconych jest dobry. Pawilon przy ul. Hetmańskiej 35, który zachowuje najwięcej elementów oryginalnego wyposażenia, wymaga podjęcia prac remontowych z uwagi na nieestetyczną łuszczącą się powłokę malarską na ścianach i metalowych ramach okiennych oraz ubytki w okładzinie cokołu. Stan zachowania murku oraz stopni jest bardzo zły. W okładzinie cementowej murku występują liczne ubytki oraz nieestetyczne przemalowania. Zachowane lastriko na stopniach jest mocno popękane i wybrakowane. W podcieniu pomiędzy pawilonami przy ul. Hetmańskiej 31 i 35 współczesna boazeria odpaja się od powierzchni.

Należy wykonać konserwację techniczną i estetyczną zachowanych elementów oryginalnego wyposażenia i wystroju wiaty, tj. cementowej okładziny murku i ściany południowej zaplecza pawilonu przy ul. Hetmańskiej 31, metalowych krat i ram okiennych i drzwiowych w pawilonach przy ul. Hetmańskiej 31 i 35, lastriko na stopniach oraz boazerii, lamp i blachy falistej w obrębie zadaszania. Należy scalić kolorystycznie słupy oraz zlikwidować miejsca parkingowe w podcieniach, przywracając im pierwotną funkcję rekreacyjną. Należy dążyć do przywrócenia charakterystycznych przeszkleń pawilonów oraz odsłoniętej konstrukcji wiaty wewnątrz lokali usługowych. Zaleca się także usunięcie wyklejanych w oknach reklam oraz ograniczenie możliwości zabudowywania otwartych podcieni.
